## A. průvodní list

### Kobylnice, obnova poklony

| <b>Stupeň:</b> | DSP/DPS |

## B. souhrnná technická zpráva

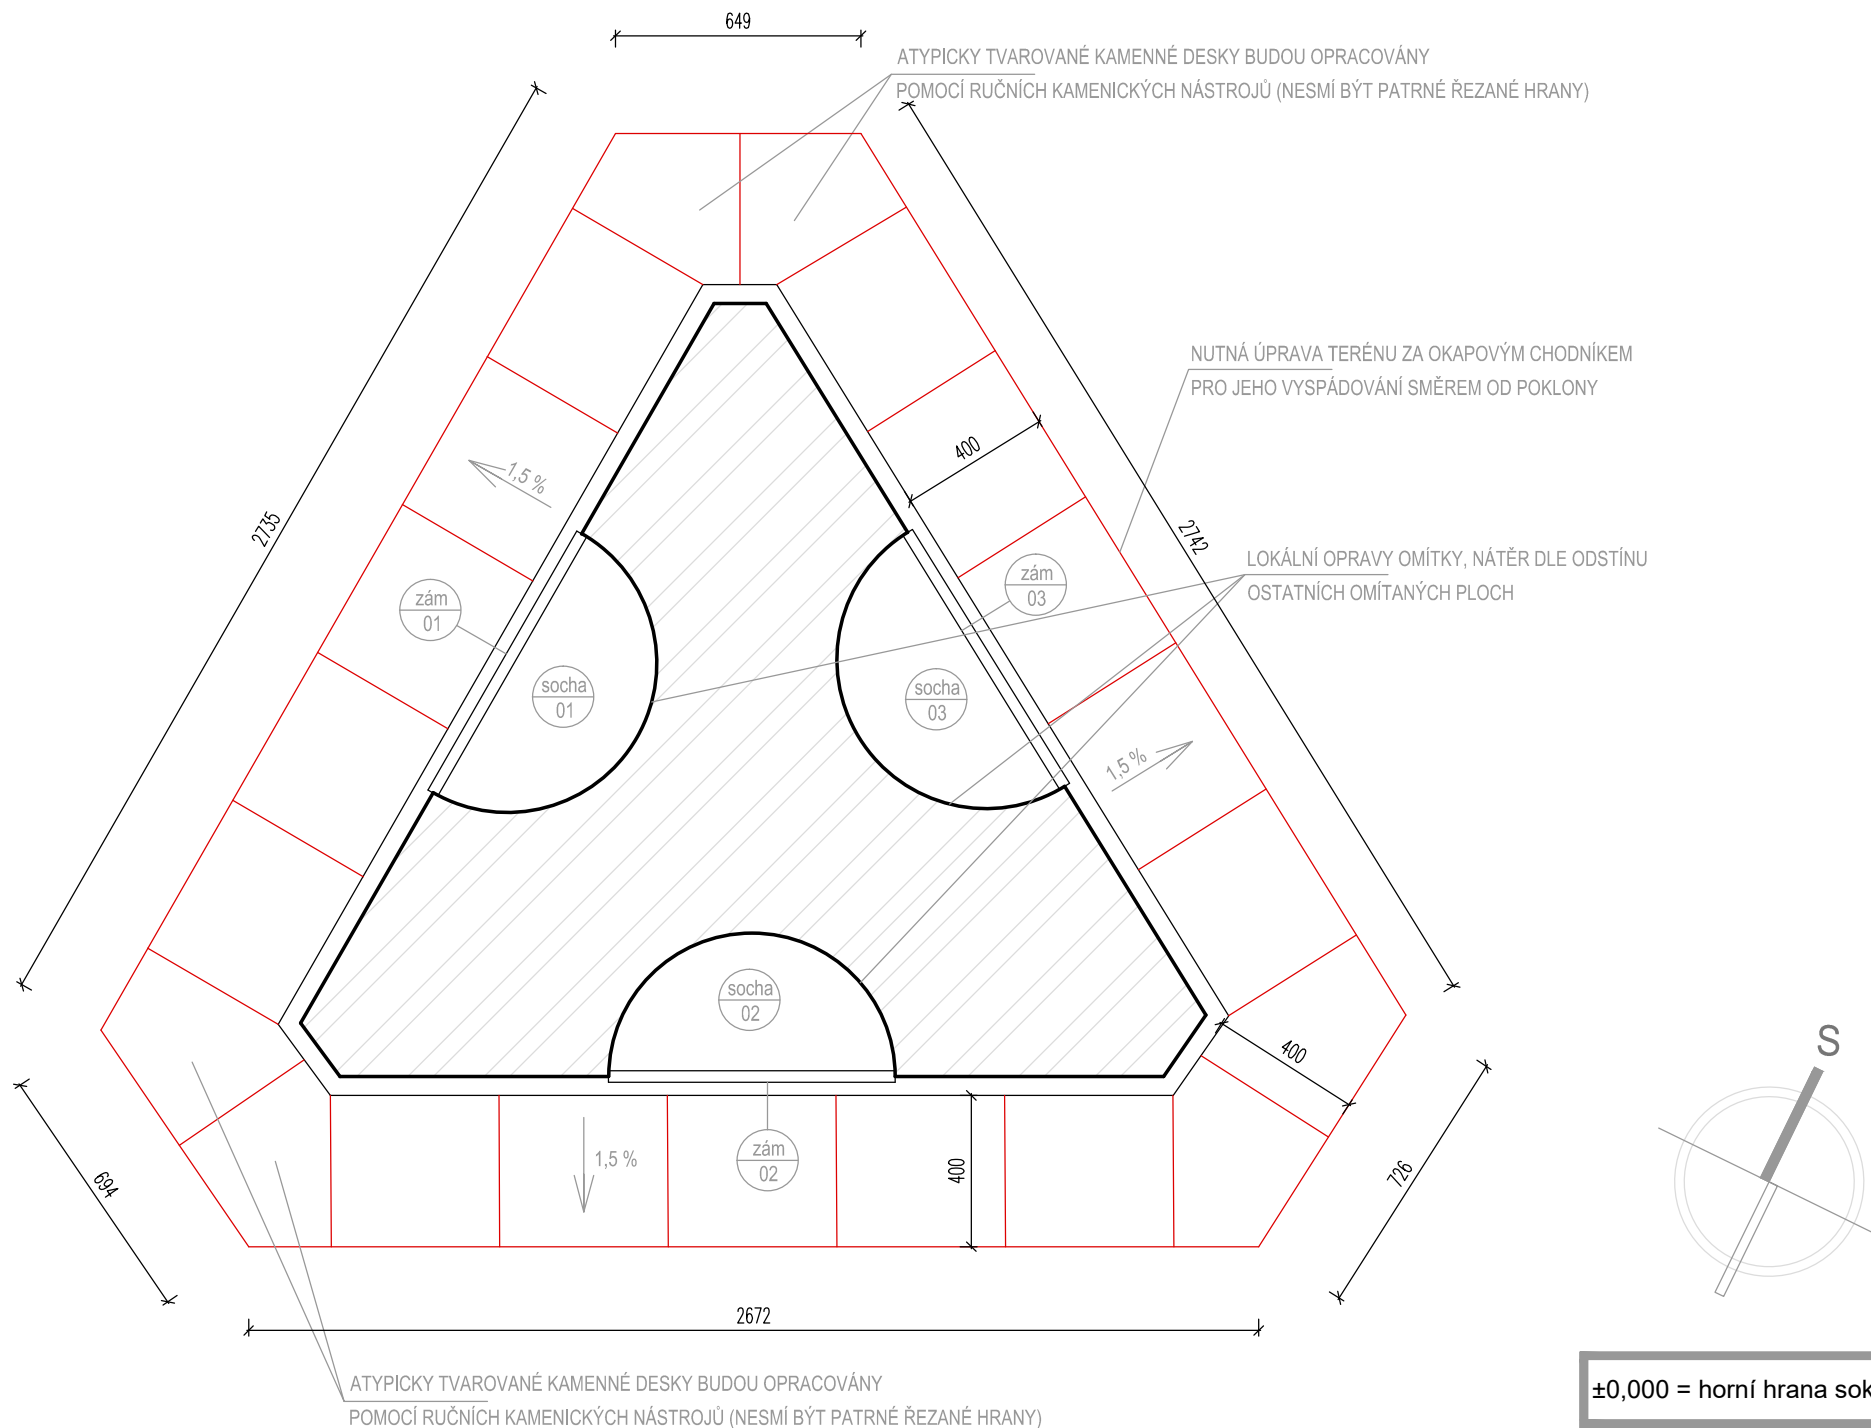
PŮDORYSNÝ ŘEZ NIKAMI PRO SOCHY  
STÁVAJÍCÍ S POPISEM NAVRHOVANÝCH PRACÍ

- socha 01 SOCHA PANNY MARIE (OBNOVA viz. RESTAURÁTORSKÝ ZÁMĚR ZPRACOVANÝ MgA. ALŽBĚTOU MIRJAM PROCHÁZKOVOU A Akad. mal. PAVLEM PROCHÁZKOU)
- socha 02 SOCHA Sv. JANA NEPOMUCKÉHO (OBNOVA viz. RESTAURÁTORSKÝ ZÁMĚR ZPRACOVANÝ MgA. ALŽBĚTOU MIRJAM PROCHÁZKOVOU A Akad. mal. PAVLEM PROCHÁZKOU)
- socha 03 SOCHA Sv. JOSEFA S JEŽÍŠKEM (OBNOVA viz. RESTAURÁTORSKÝ ZÁMĚR ZPRACOVANÝ MgA. ALŽBĚTOU MIRJAM PROCHÁZKOVOU A Akad. mal. PAVLEM PROCHÁZKOU)

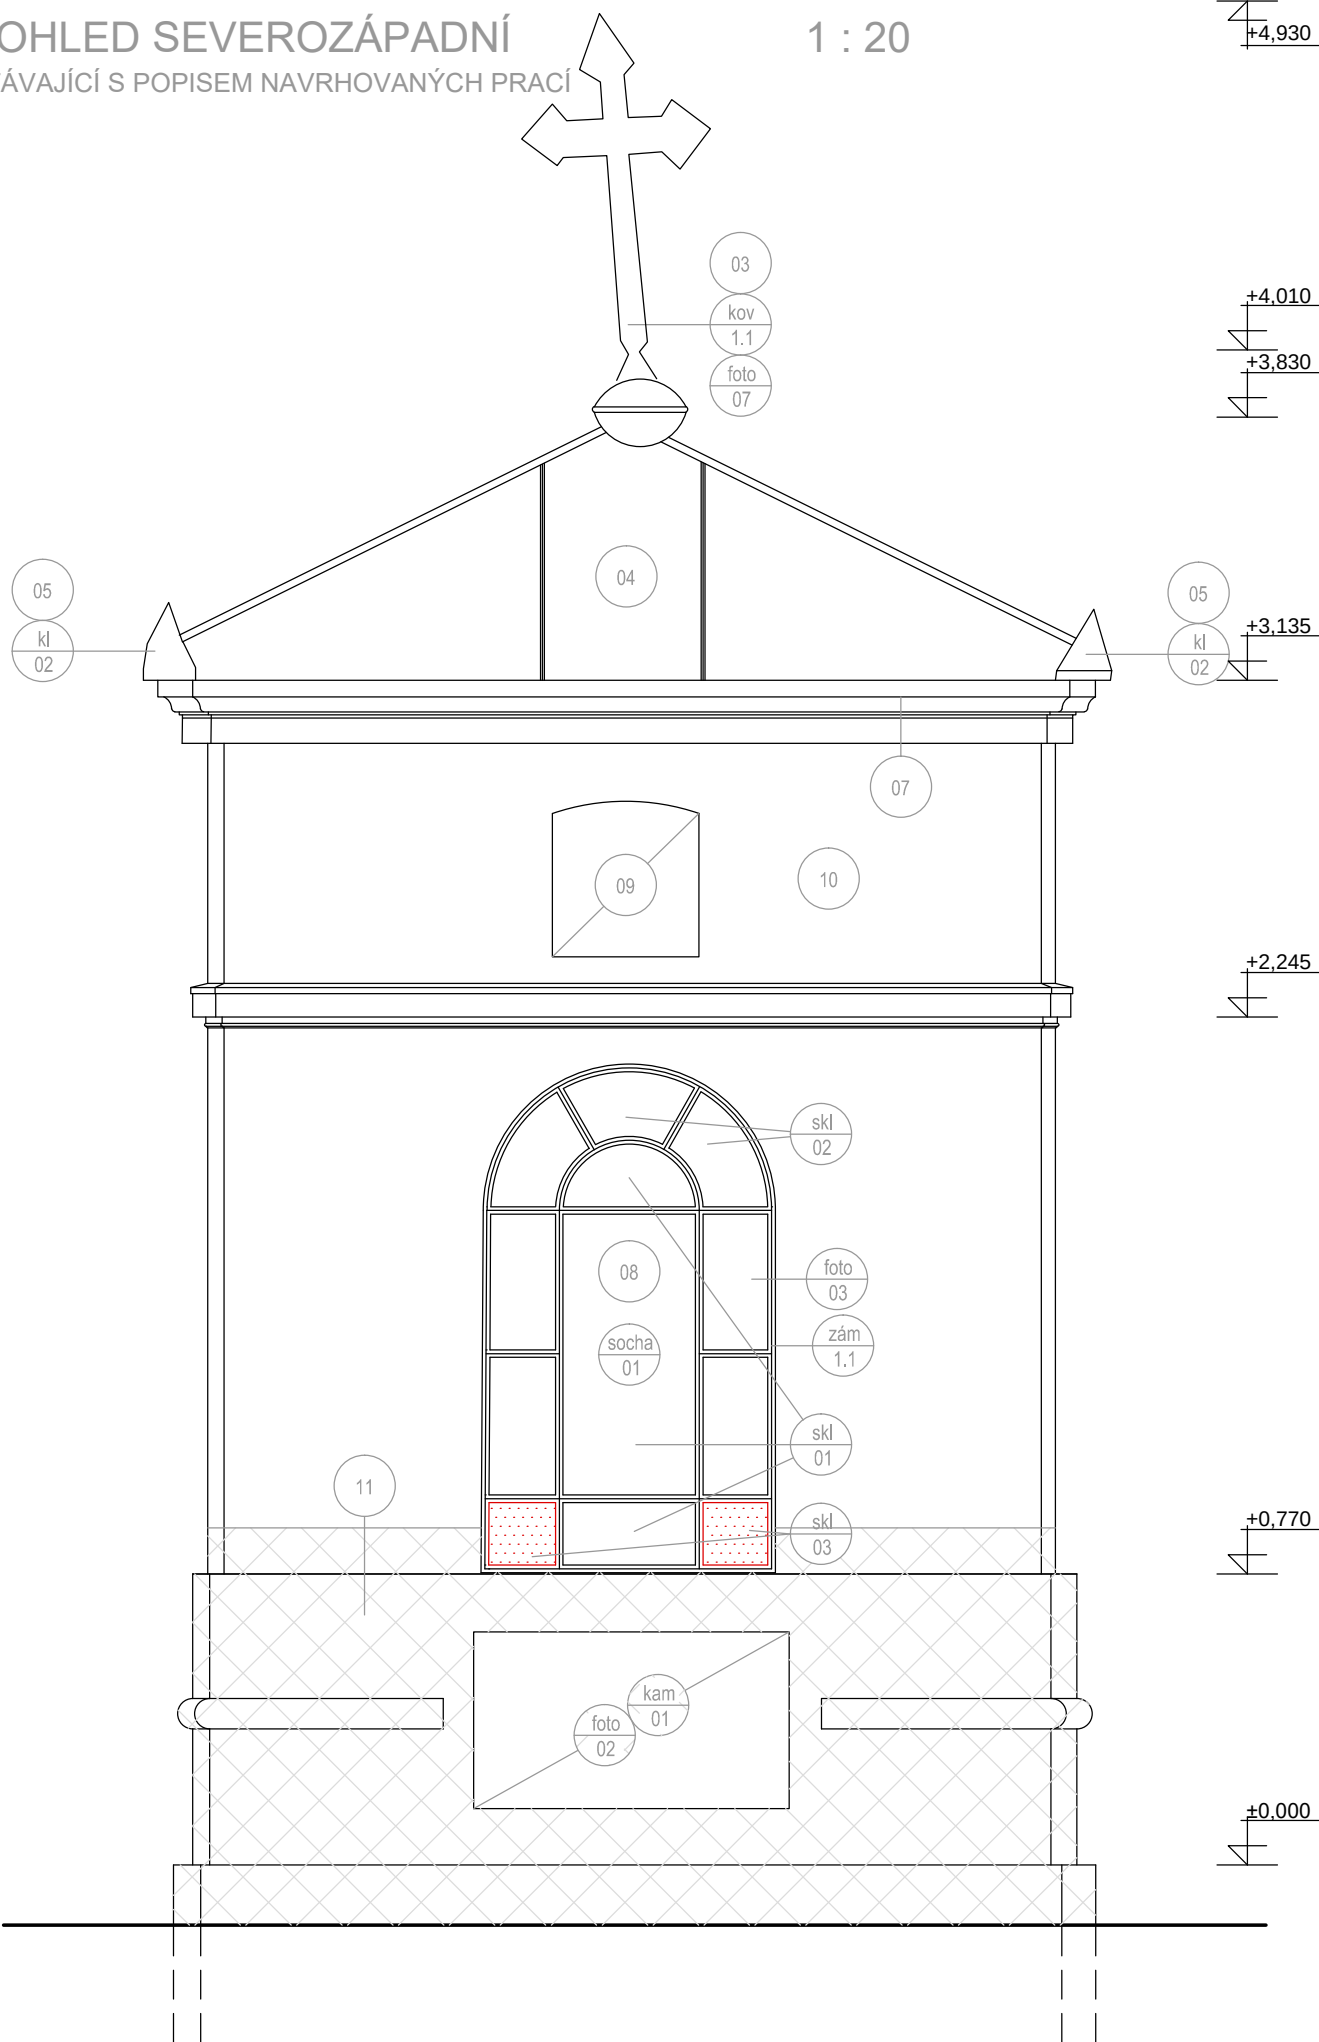
POHLED SEVEROZÁPADNÍ  
STÁVAJÍCÍ S POPISEM NAVRHOVANÝCH PRACÍ

- 03 KŘÍŽ S MAKOVICÍ, NAHNUTÝ - BEZ DESTRUKTIVNÍHO ZÁSAHU NENÍ MOŽNÉ OVĚŘIT ZPŮSOB KOTVENÍ KŘÍŽE - PŘEDPOKLÁDANÁ REVIZE KONSTRUKCE KROVU, PŘÍP. KOTVENÍ HROTNICE

- 04 FALCOVANÁ STŘEŠNÍ KRYTINA - NATÍRANÝ POZINK, URČENA K DEMONTÁŽI. PO REVIZI KONSTRUKCE ZASTŘEŠENÍ BUDE NA NOVÉ DŘEVĚNÉ BEDNĚNÍ A DRENÁŽNÍ FÓLII PRO PLECHOVÉ KRYTINY PROVEDEN NOVÉ POZINKOVANÝ NATÍRANÝ PLECH, KTERÝ BUDE RESPEKTOVAT PŮVODNÍ ROZVRH FALCŮ, BAREVNOST RAL 7032

- 09 NIKA NAD STŘEDNÍ ŘÍMSOU SEGMENTOVĚ ZAKLENUTÁ
- 10 HLADKÉ PLOCHY OMÍTEK BEZ ZJEVNÉHO POŠKOZENÍ, DOJDE POUZE K OBNOVĚ NÁTĚRŮ. VÁPENNÝ NÁTĚR VE SVĚTLÉM ODTÍNU BUDE FYZICKY VYVZORKOVÁN A SCHVÁLEN NA KD ZA ÚČASTI PROJEKTANTA A ORGÁNŮ PAMÁTKOVÉ PÉČE

- 11 ROZSAH POŠKOZENÝCH A NEVHODNÝCH OMÍTEK URČENÝCH K REVIZI.

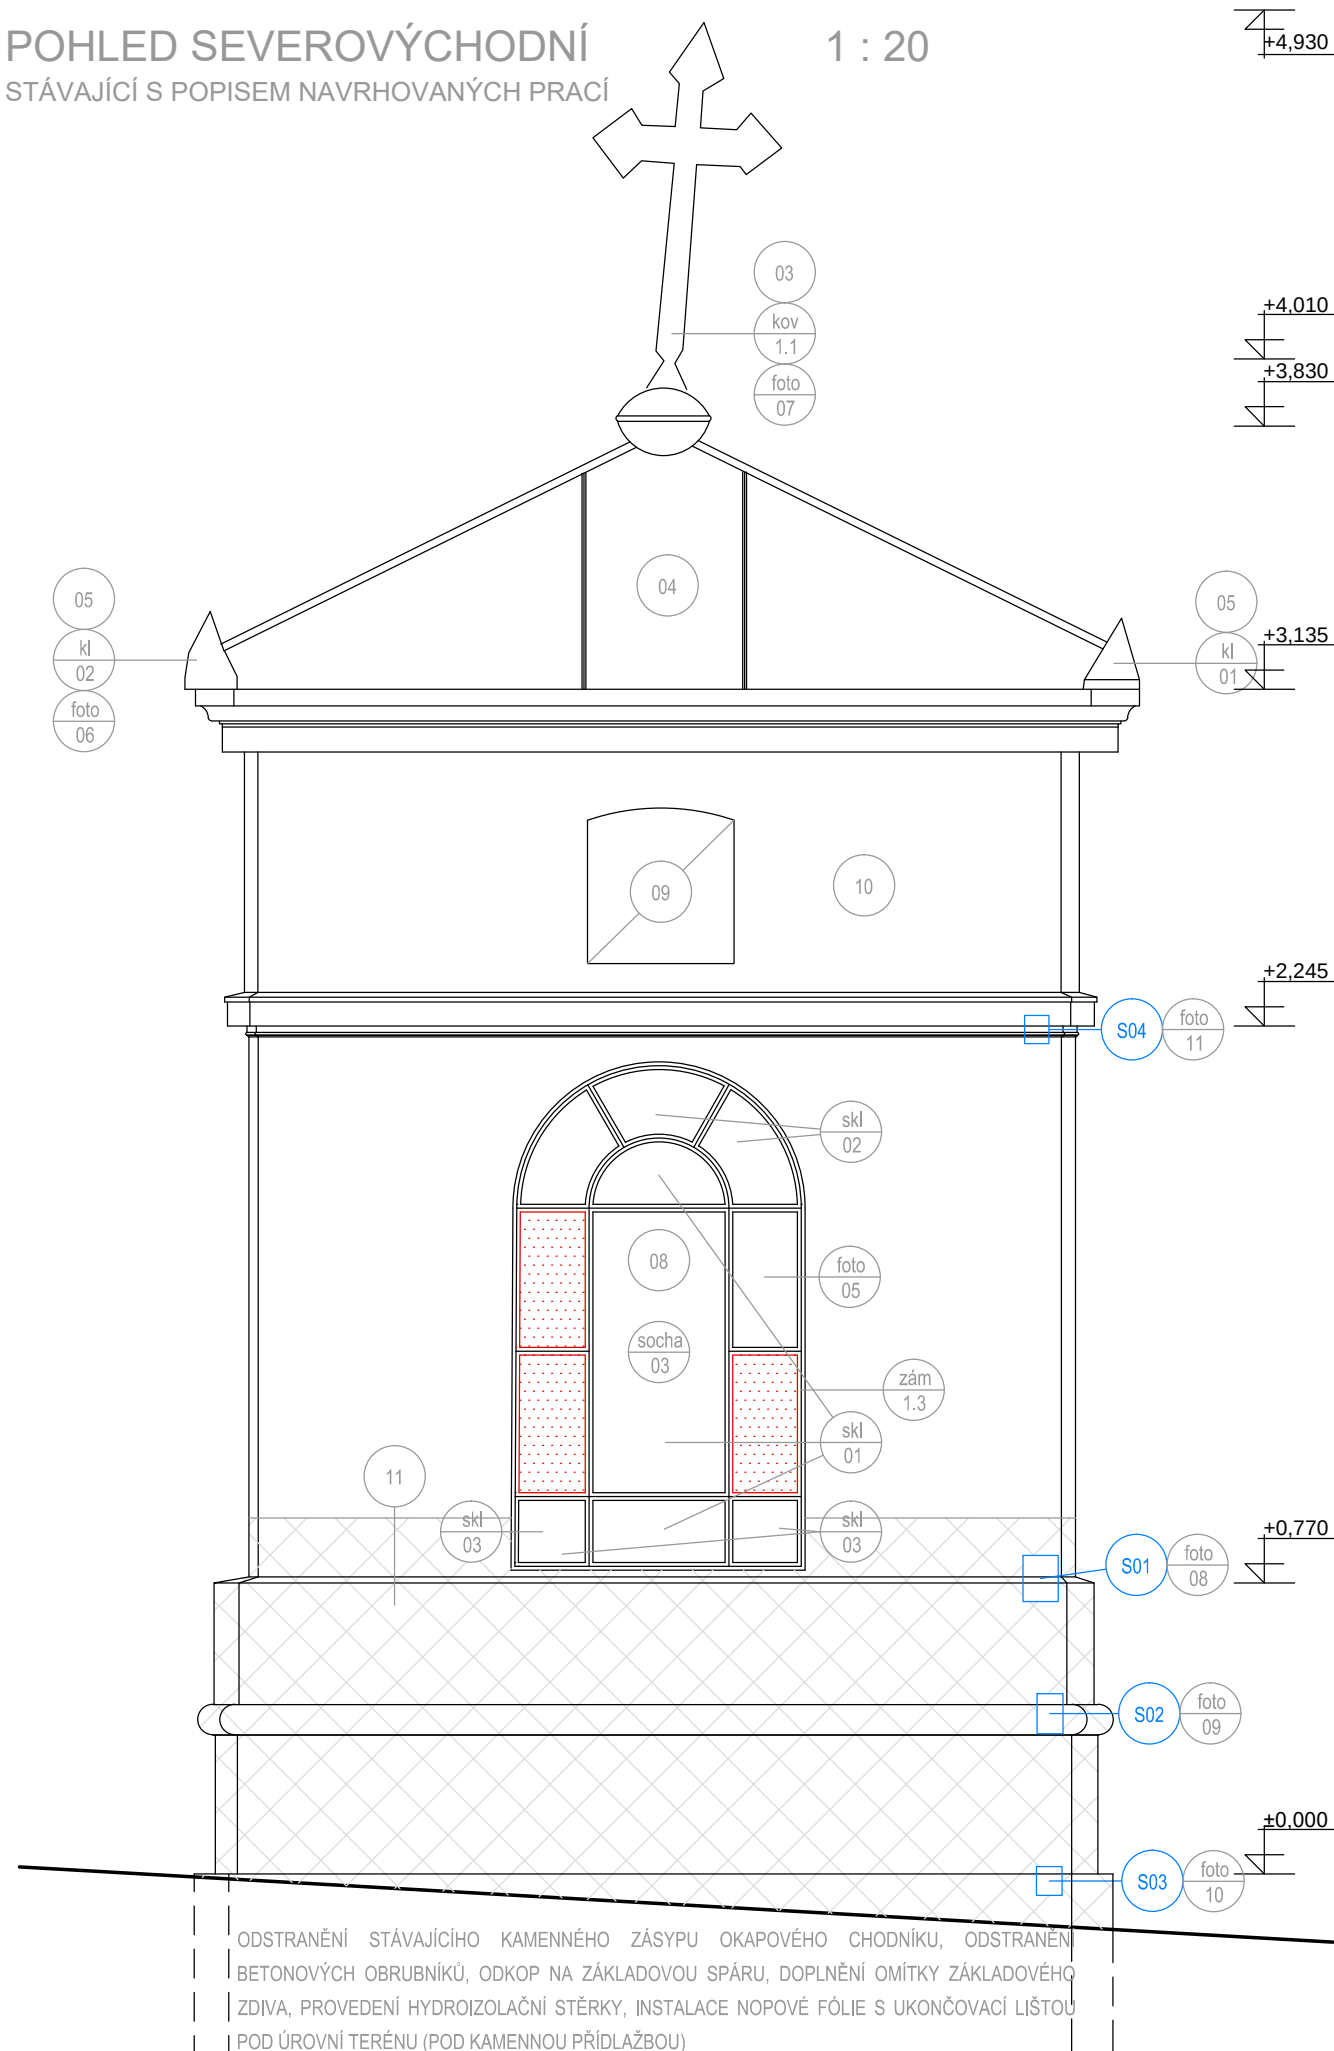
POHLED SEVEROVÝCHODNÍ  
STÁVAJÍCÍ S POPISEM NAVRHOVANÝCH PRACÍ

- 03 KŘÍŽ S MAKOVICÍ, NAHNUTÝ - BEZ DESTRUKTIVNÍHO ZÁSAHU NENÍ MOŽNÉ OVĚŘIT ZPŮSOB KOTVENÍ KŘÍŽE - PŘEDPOKLÁDANÁ REVIZE KONSTRUKCE KROVU, PŘÍP. KOTVENÍ HROTNICE

- 04 FALCOVANÁ STŘEŠNÍ KRYTINA - NATÍRANÝ POZINK, URČENA K DEMONTÁŽI. PO REVIZI KONSTRUKCE ZASTŘEŠENÍ BUDE NA NOVÉ DŘEVĚNÉ BEDNĚNÍ A DRENÁŽNÍ FÓLII PRO PLECHOVÉ KRYTINY PROVEDEN NOVÉ POZINKOVANÝ NATÍRANÝ PLECH, KTERÝ BUDE RESPEKTOVAT PŮVODNÍ ROZVRH FALCŮ, BAREVNOST RAL 7032

- 09 NIKA NAD STŘEDNÍ ŘÍMSOU SEGMENTOVĚ ZAKLENUTÁ
- 10 HLADKÉ PLOCHY OMÍTEK BEZ ZJEVNÉHO POŠKOZENÍ, DOJDE POUZE K OBNOVĚ NÁTĚRŮ. VÁPENNÝ NÁTĚR VE SVĚTLÉM ODSTÍNU BUDE FYZICKY VYVZORKOVÁN A SCHVÁLEN NA KD ZA ÚČASTI PROJEKTANTA A ORGÁNŮ PAMÁTKOVÉ PÉČE

- 11 ROZSAH POŠKOZENÝCH A NEVHODNÝCH OMÍTEK URČENÝCH K REVIZI.

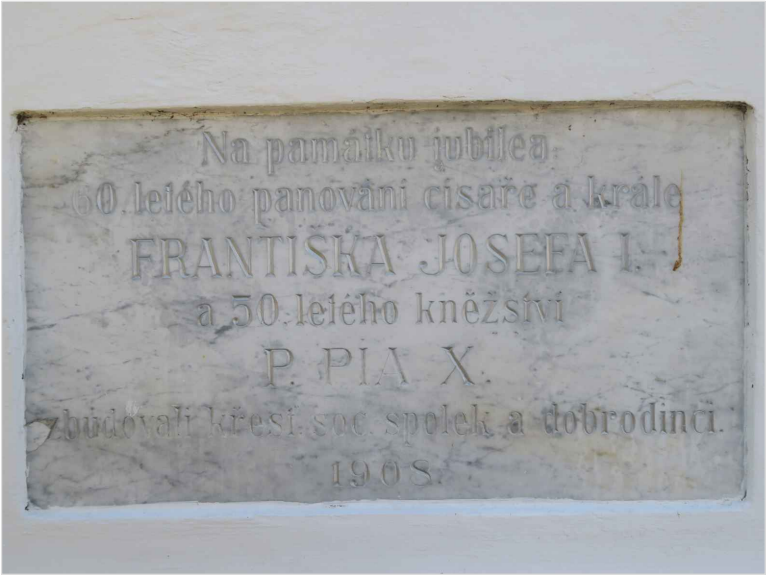
| OZNAČENÍ PRVKU | SPECIFIKACE PRVKU<br>SCHEMATICKÉ GRAFICKÉ ŘEŠENÍ | POČET KUSŮ |
|---|---|---|
| <div><div>kam</div><div>1.1</div></div> | <div><div>MRAMOROVÁ PAMĚTNÍ DESKA</div><div><div>MONTÁŽ:</div><div>OSAŽENA VE HMOTĚ ZDĚNÉ KONSTRUKCE POKLONY</div></div><div><div>MATERIÁL:</div><div>MRAMOR</div></div><div><div>ROZMĚRY:</div><div>cca 830 x 470 mm</div></div><div><div>FOTO:</div><div></div></div></div> <div><div>PRVEK JE V DOBRÉM TECHNICKÉM STAVU, AKTUÁLNĚ NEVYŽADUJE RESTAURÁTORSKÝ ZÁSAH.</div><div>V RÁMCI PROJEKTOVANÉ KOMPLETNÍ OBNOVY POKLONY DOJDE POUZE K OMYTÍ PAMĚTNÍ DESKY MÝDLOVOU VODOU</div></div> | |

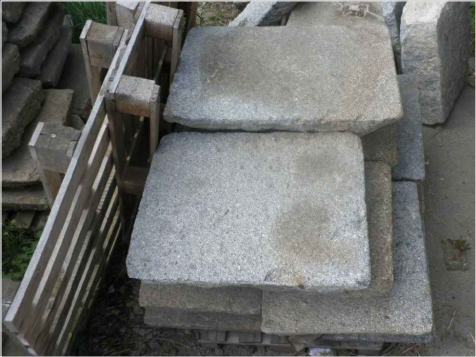
| OZNAČENÍ<br>PRVKU | SPECIFIKACE PRVKU<br>SCHEMATICKÉ GRAFICKÉ ŘEŠENÍ | POČET<br>KUSŮ |
|---|---|---|
| <div><div>kam</div><div>1.2</div></div> | <p><b>KAMENNÉ PLOTNY OKAPOVÉHO CHODNÍKU</b></p> <p><b>MONTÁŽ:</b> MASIVNÍ KAMENNÉ PLOTNY UKLÁDÁNY NA ZHUTNĚNÝ ZPĚTNÝ ZÁSYP ZEMINOU<br/>UKLÁDÁNY DO SPÁDU SMĚREM OD OBJEKTU<br/>MINIMALIZOVÁNY SPÁRY MEZI JEDNOTLIVÝMI DESKAMI</p> <p><b>MATERIÁL:</b> ŽULA, DESKY O TLOUŠŤCE min. 50 mm<br/>IDEÁLNĚ DRUHOTNĚ POUŽITÉ - RUČNĚ OPRACOVANÉ<br/>MINIMÁLNÍ FORMÁT 300 x 300 mm<br/>ROZMĚROVÁ TOLERANCE DESEK ± 20 %</p> <p><b>POVRCHOVÁ ÚPRAVA:</b> BEZ ÚPRAVY</p> <p><b>MNOŽSTVÍ (VÝMĚRA):</b> 3,32 m<sup>2</sup></p> <p><b>ILUSTRAČNÍ OBRÁZKY:</b></p> <div></div> <p>PŘED PROVEDENÍM BUDE KÁMEN PRO DLÁŽDĚNÍ OKAPOVÉHO CHODNÍKU ZE STRANĚ ZHOTOVITELE FYZICKY VYVZORKOVÁN A ODSOULASEN NA KONTROLNÍM DNU STAVBY ZA ÚČASTI PROJEKTANTA A ZÁSTUPCŮ ORGÁNŮ PAMÁTKOVÉ PÉČE.</p> | |

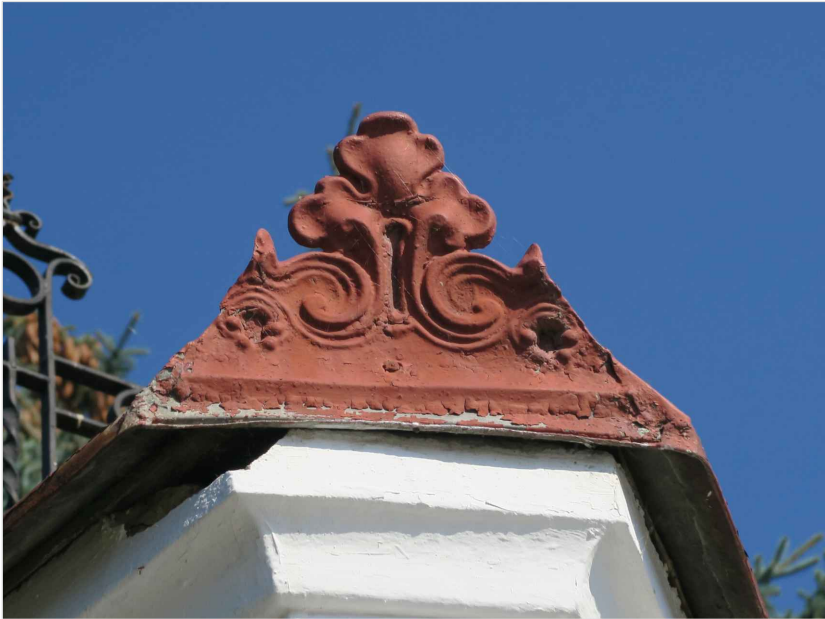
| OZNAČENÍ PRVKU | SPECIFIKACE PRVKU<br>SCHEMATICKÉ GRAFICKÉ ŘEŠENÍ | POČET KUSŮ |
|---|---|---|
| <div>kl<br/>1.2</div> | <p><b>NÁROŽNÍ PROFILOVANÝ KLEMPÍŘSKÝ ŠTÍTEK</b></p> <p>POSTUP PRÁCE: ŠETRNÁ DEMONTÁŽ, OČIŠTĚNÍ, NÁTĚR A ZPĚTNÁ MONTÁŽ</p> <p>BAREVNOST:</p> <p>POČET KUSŮ: 3</p> <p>ILUSTRAČNÍ OBRÁZKY (FOTO):</p> <div></div> <p>SNÍMÁNÍ BAREVNÝCH NÁTĚRŮ BUDE POSTUPNĚ DOKUMENTOVÁNO, POPSÁNO A ZJIŠTĚNÍ BUDOU VYHODNOCENA ZA ÚČASTI PROJEKTANTA A ZÁSTUPCŮ ORGÁNŮ PAMÁTKOVÉ PÉČE.</p> | |

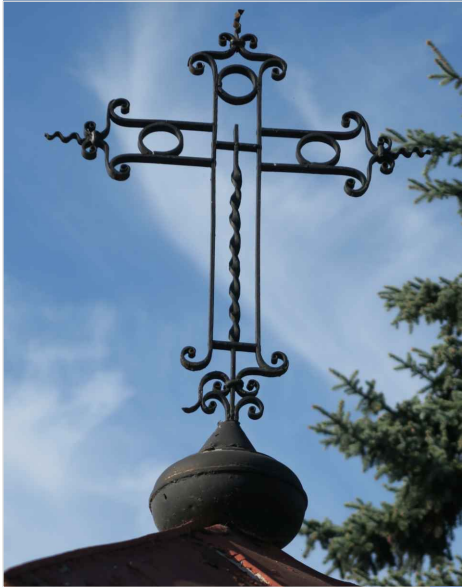
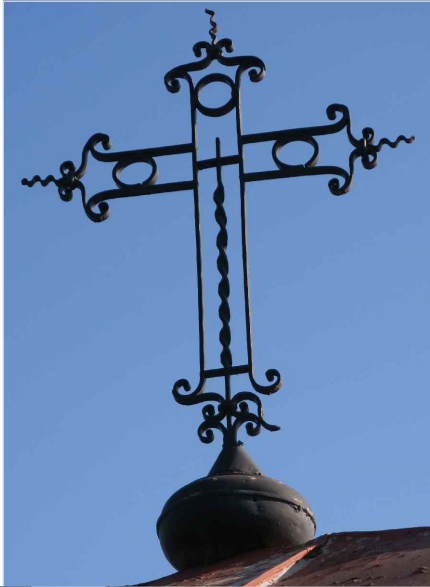
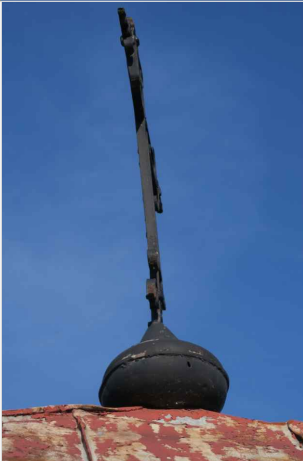
| OZNAČENÍ PRVKU | SPECIFIKACE PRVKU<br>SCHEMATICKÉ GRAFICKÉ ŘEŠENÍ | POČET KUSŮ |
|---|---|---|
| <div><div>kov</div><div>1.1</div></div> | <p><b>KOVANÝ JEDNORAMENNÝ KŘÍŽ S MAKOVICÍ</b></p> <p><b>MONTÁŽ:</b> OSAZEN ZŘEJMĚ NA HROTNICI NEBO TRNU (PŘED DEMONTÁŽÍ NELZE NEDESTRUKTIVNÍ CESTOU OVĚŘIT)<br/>ZPĚTNÁ MONTÁŽ BUDE PROVEDENA TAK, ABY KŘÍŽ BYL STABILNĚ ZAJIŠTĚN VE VERTIKÁLNÍ POLOZE (PŘESNÝ ZPŮSOB UKOTVENÍ BUDE PROJEDNÁN A ODSOUHLASEN AŽ PO ROZKRYTÍ STŘEŠNÍ KONSTRUKCE A POZNÁNÍ SOUČASNÉHO ZPŮSOBU ŘEŠENÍ.)</p> <p><b>MATERIÁL:</b> OCEL</p> <p><b>POVRCHOVÁ ÚPRAVA:</b> STÁVAJÍCÍ POVRCHOVÉ ÚPRAVY BUDOU ODSTRANĚNY (ODSTRAŇOVAČEM NEBO OPÁLENÍM)<br/>POTÉ BUDE PROVEDENA NOVÁ POVRCHOVÁ ÚPRAVA:<br/>1 x NÁTĚR FEROKONEM<br/>2 x OXID OLOVNATO-OLOVIČITÝ VE FERMEŽI<br/>2 x GRAFIT VE FERMEŽI</p> <p><b>ROZMĚRY (VÝŠKA):</b> cca 1,1 m VČETNĚ MAKOVICE</p> <p><b>POZNÁMKA:</b> VIZUÁLNĚ JE PATRNÉ DROBNÉ MECHANICKÉ POŠKOZENÍ PRVKU (OTVORY A PROMÁČKLINY V MAKOVICI, UVOLNĚNÁ VOLUTA A SPONA VE SPODNÍ ČÁSTI KŘÍŽE viz.FOTO NÍŽE), PO JEHO SNESENÍ BUDE DŮKLADNĚ PROHLÉDNUT ZHOTOVITELEM, BUDE NAVRŽEN A PROJEDNÁN KONKRÉTNÍ ROZSAH A ZPŮSOB DÍLČÍCH OPRAVY PRVKU</p> <p>SNÍMÁNÍ BAREVNÝCH NÁTĚRŮ BUDE POSTUPNĚ DOKUMENTOVÁNO, POPSÁNO A ZJIŠTĚNÍ BUDOU VYHODNOCENA ZA ÚČASTI PROJEKTANTA A ZÁSTUPCŮ ORGÁNŮ PAMÁTKOVÉ PÉČE.</p> <p>FOTO:</p> <div></div> | |

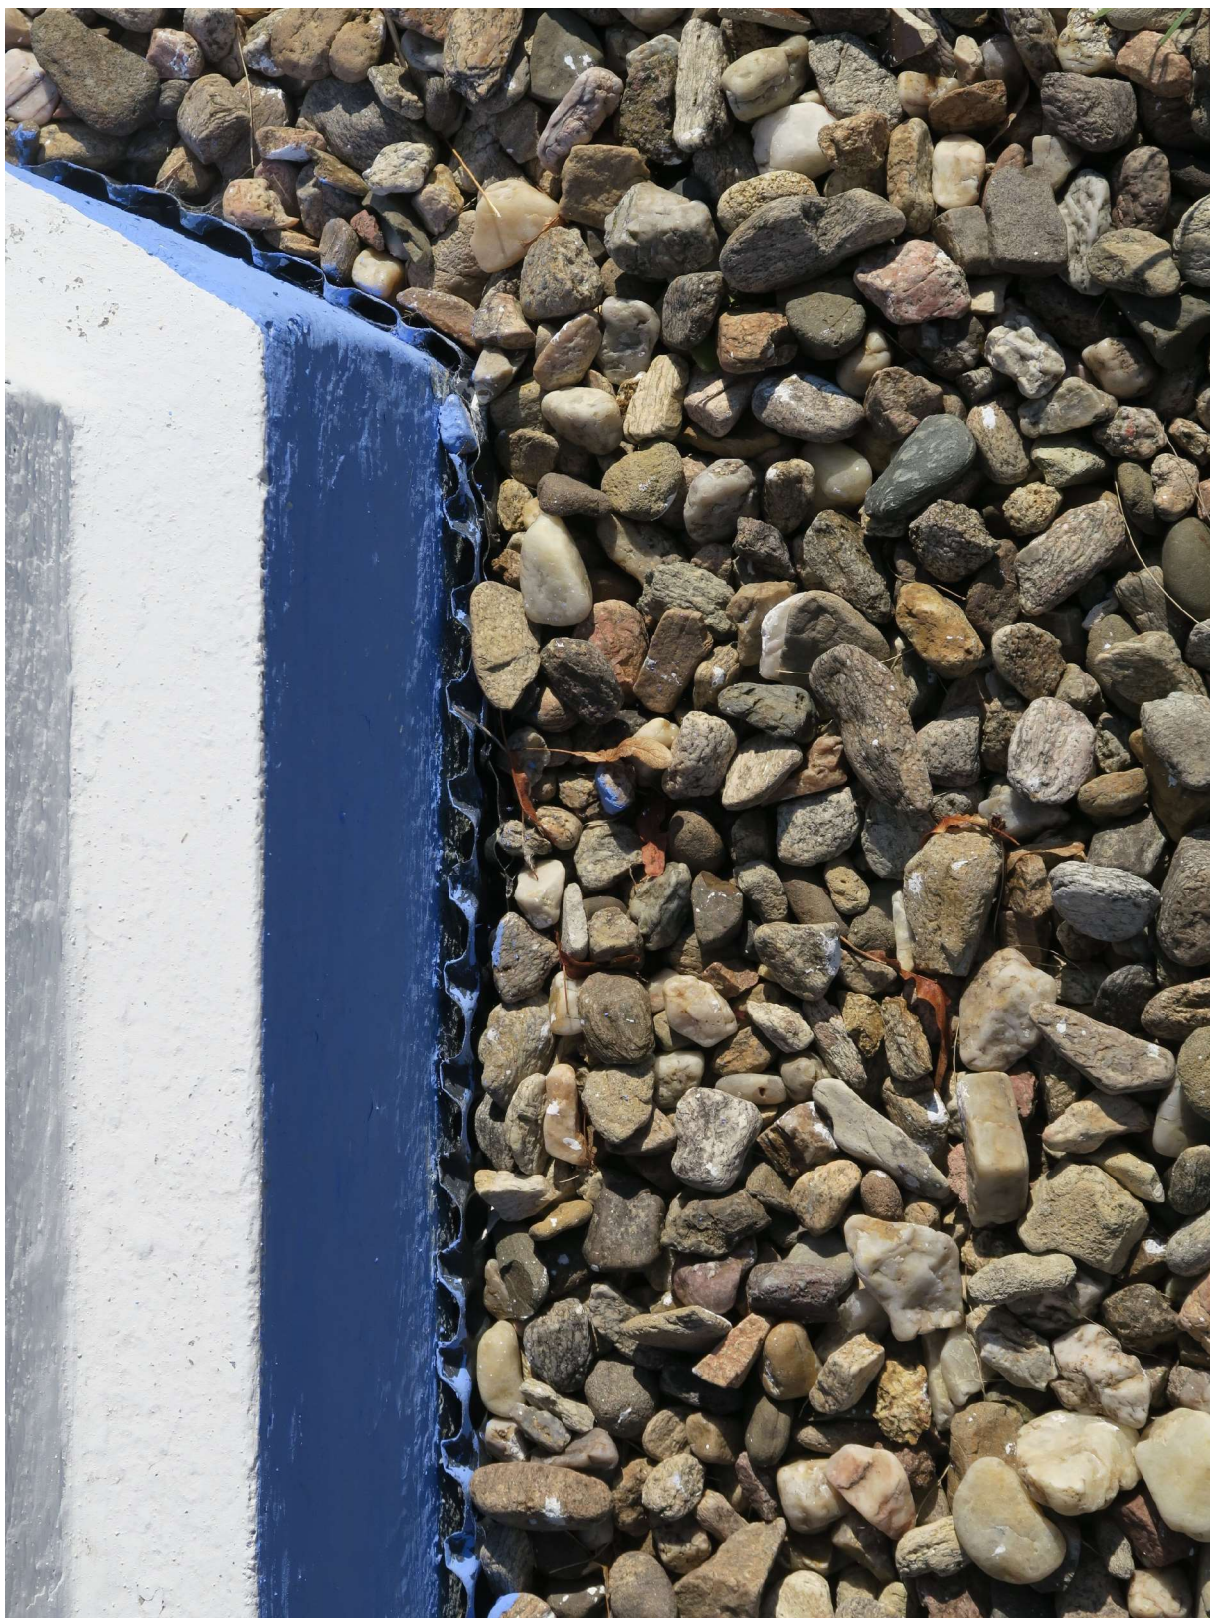
Foto 01 – detail nevhodného ukončení nopové fólie v úrovni okapového chodníku

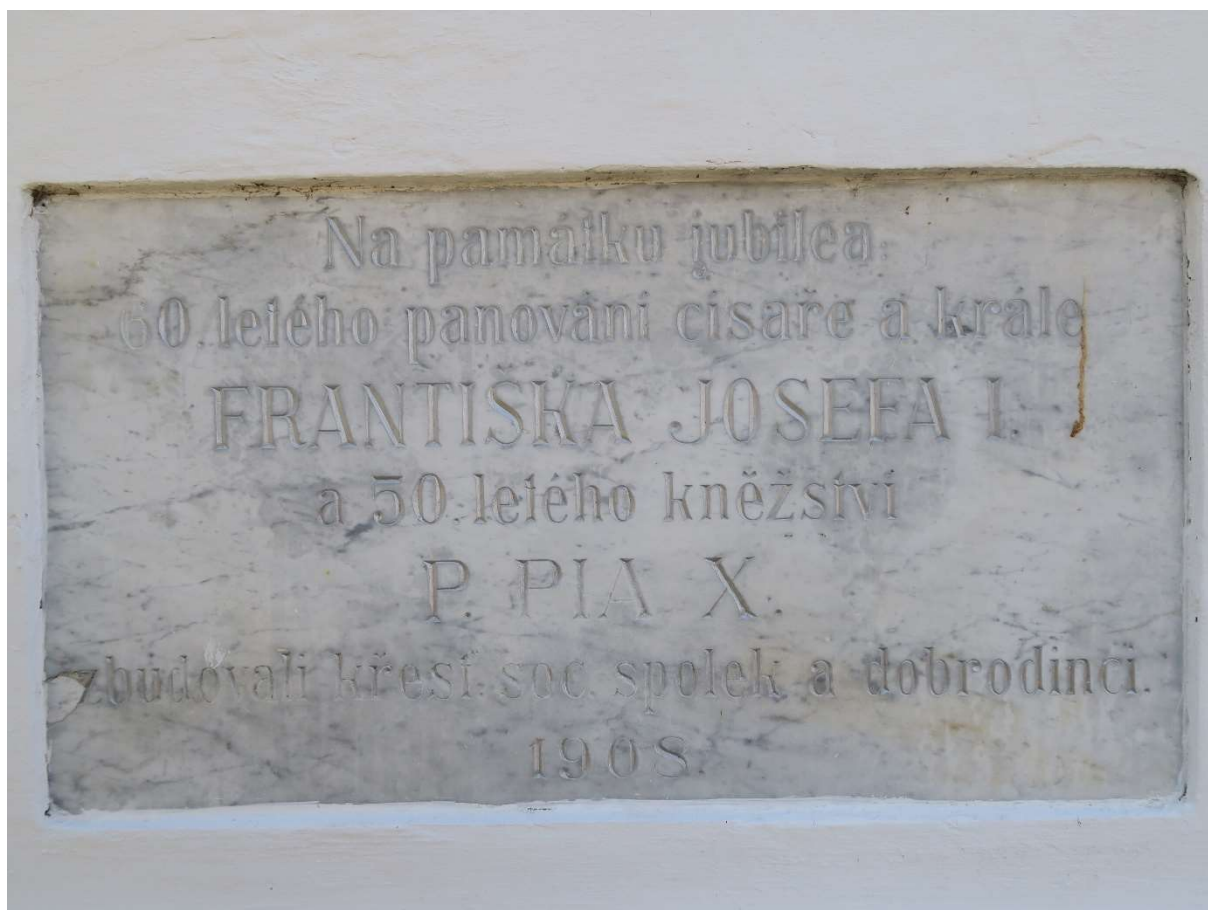
Foto 02 – mramorová pamětní deska ve severozápadní straně trojboké poklony

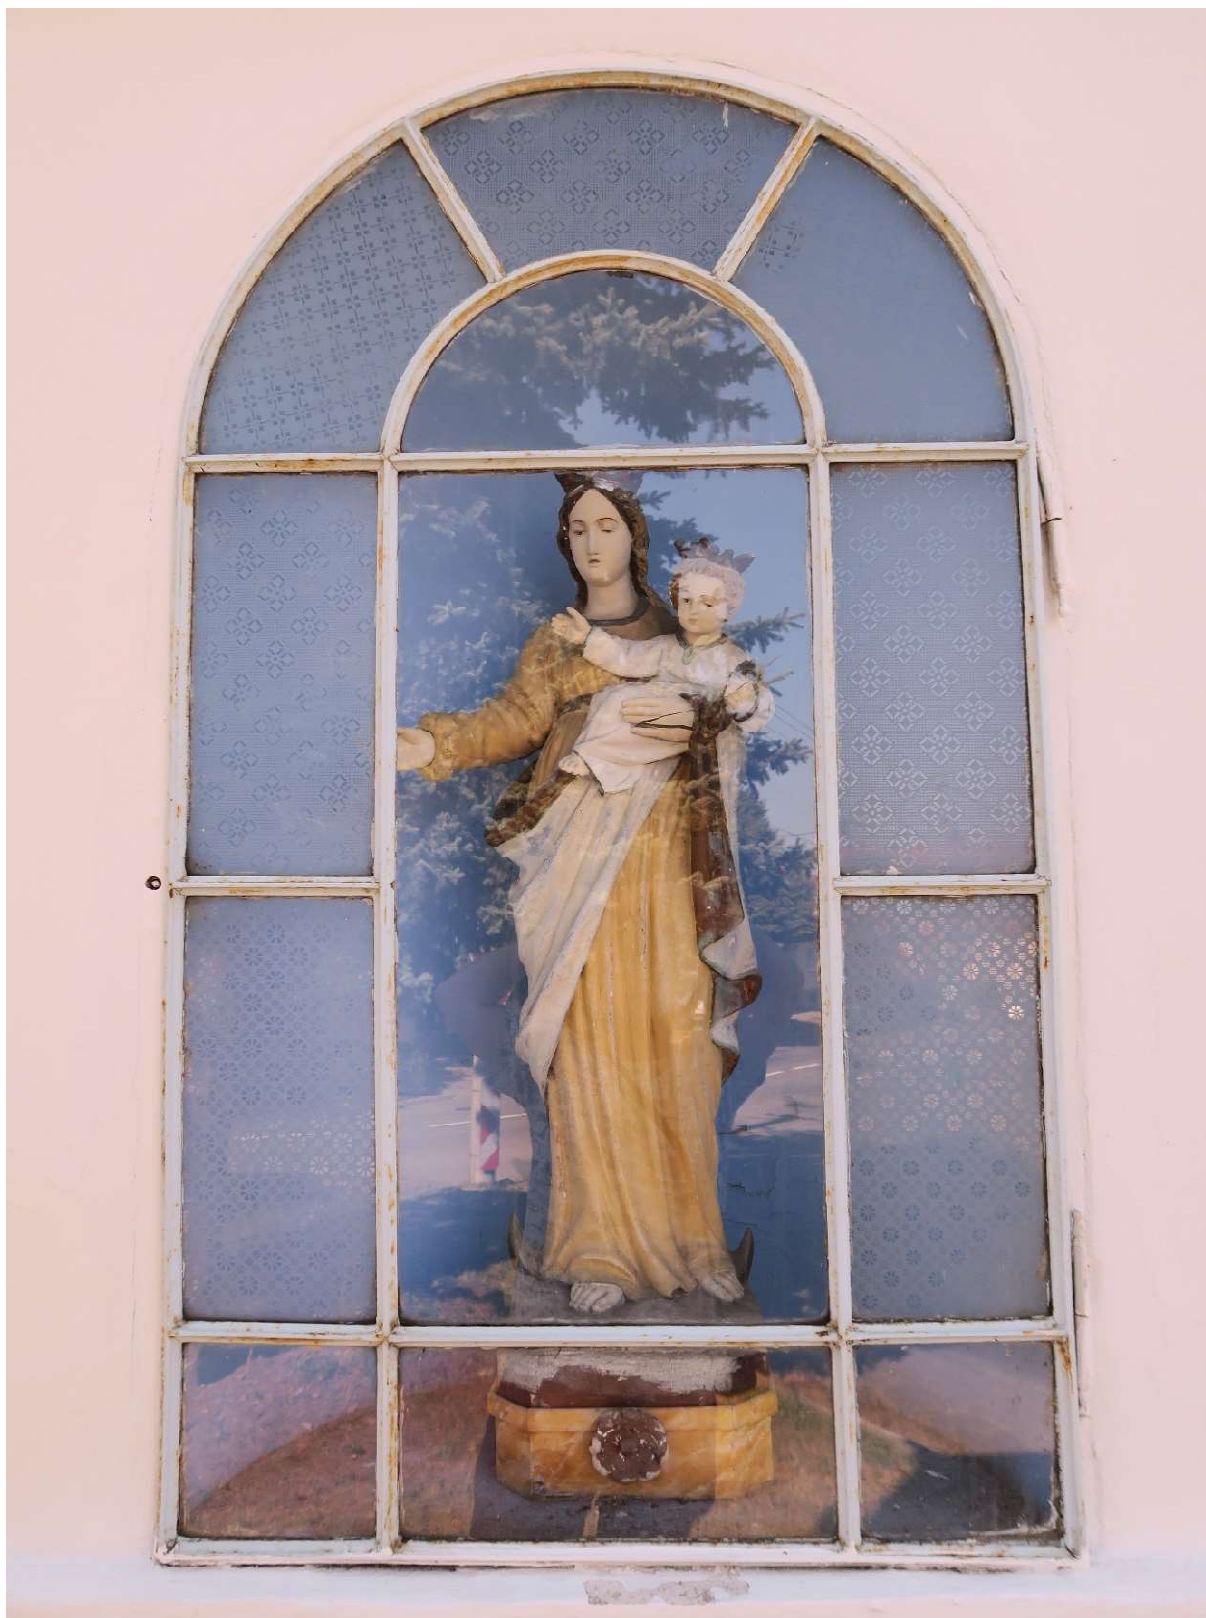
Foto 03 – pohled na ocelové okno na severozápadě, zasklené v krajních polích ornamentálním pískovaným sklem, v půlkruhové zaklenuté nise socha Panny Marie (rozsah doplňovaných pískovaných skel je patrný z výkresové části dokumentace)

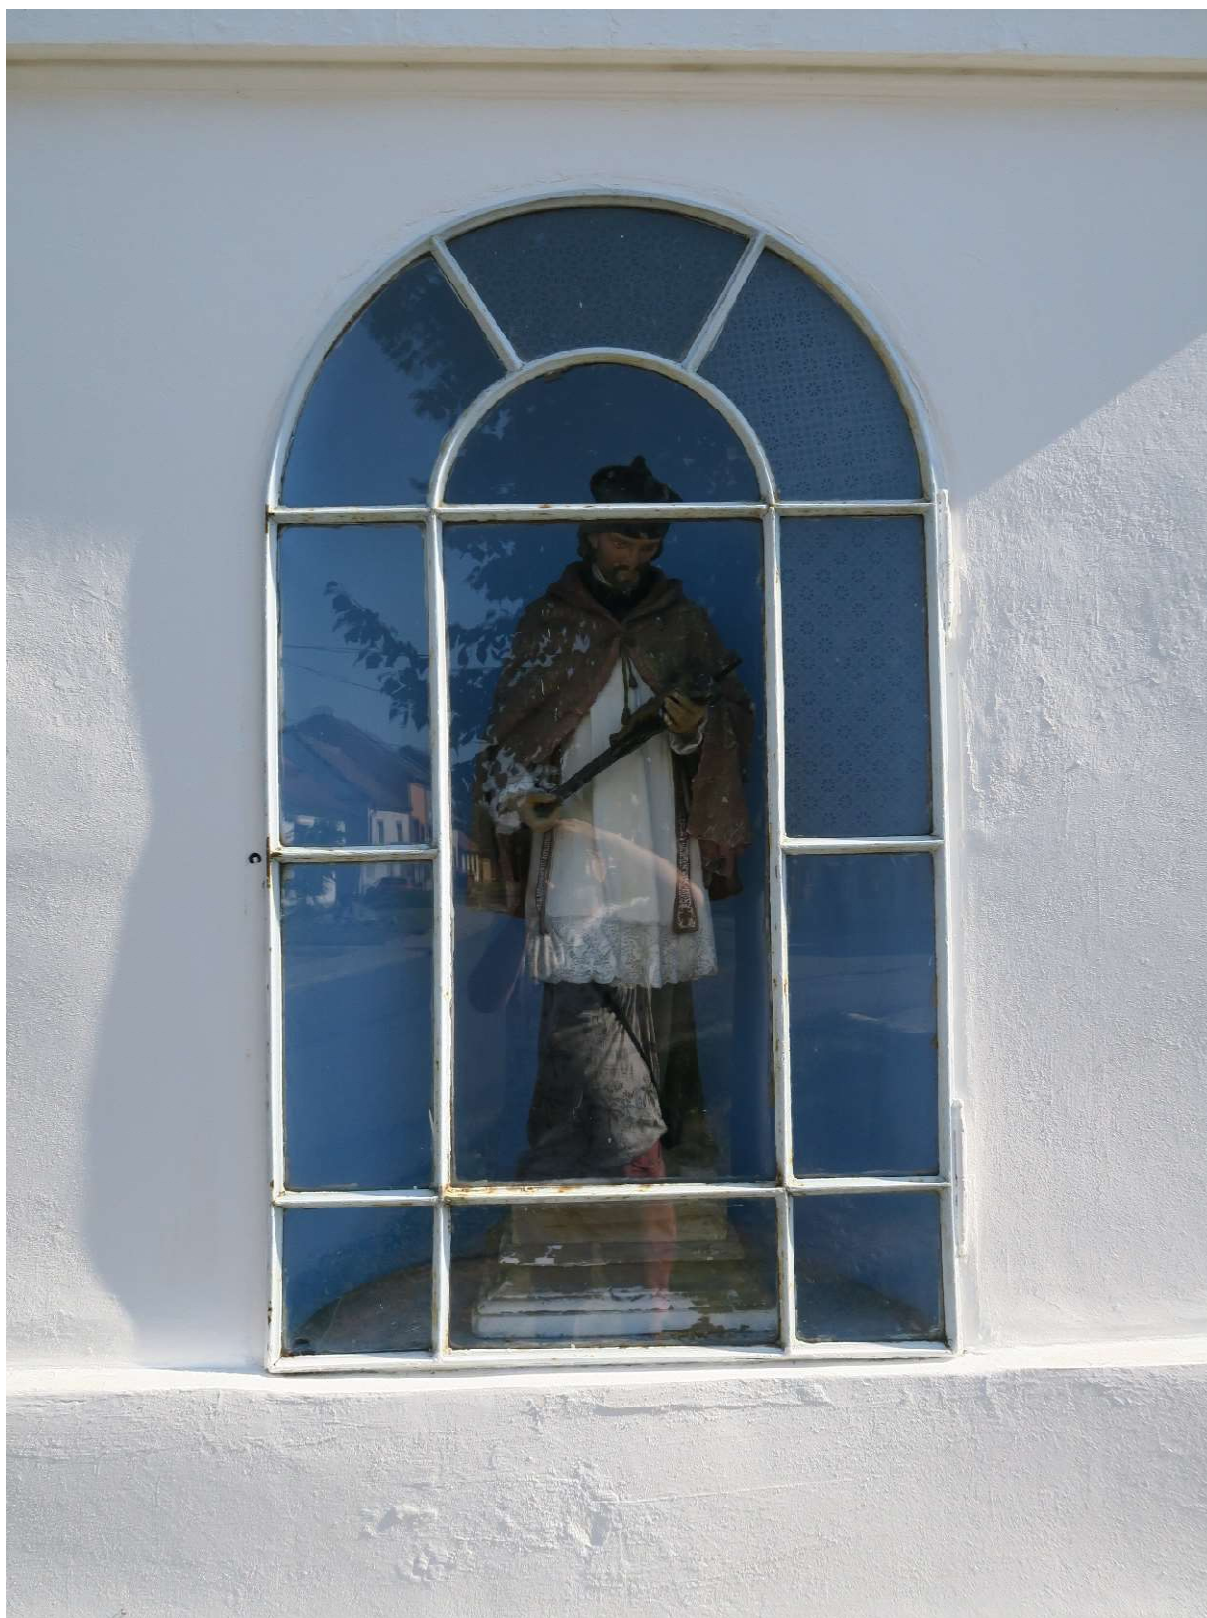
Foto 04 – pohled na ocelové okno na jihozápadě, zasklené v krajních polích ornamentálním pískovaným sklem, v půlkruhové zaklenuté nische socha Sv. Jana Nepomuckého (rozsah doplňovaných pískovaných skel je patrný z výkresové části dokumentace)

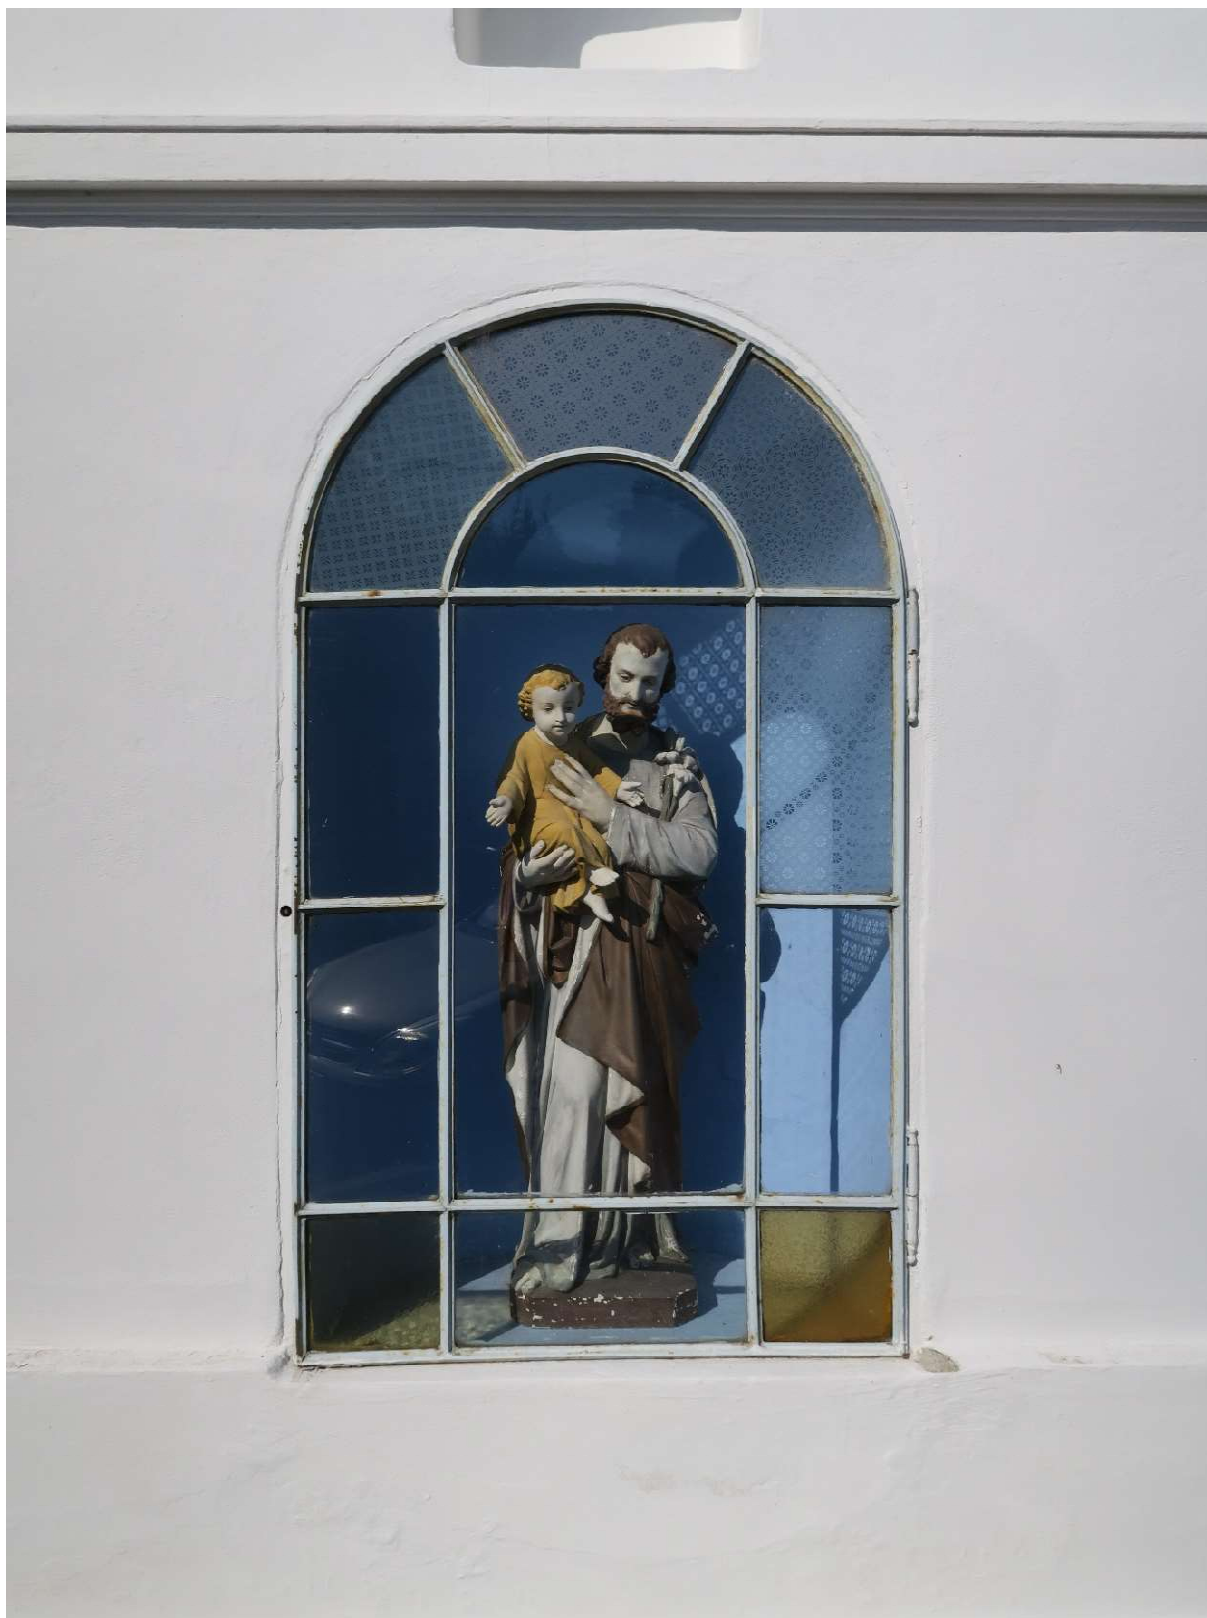
Foto 05 – pohled na ocelové okno na severovýchodě, zasklené v krajních polích ornamentálním pískovaným sklem, v půlkruhové zaklenuté nise socha Sv. Jana Nepomuckého (rozsah doplňovaných pískovaných skel je patrný z výkresové části dokumentace)

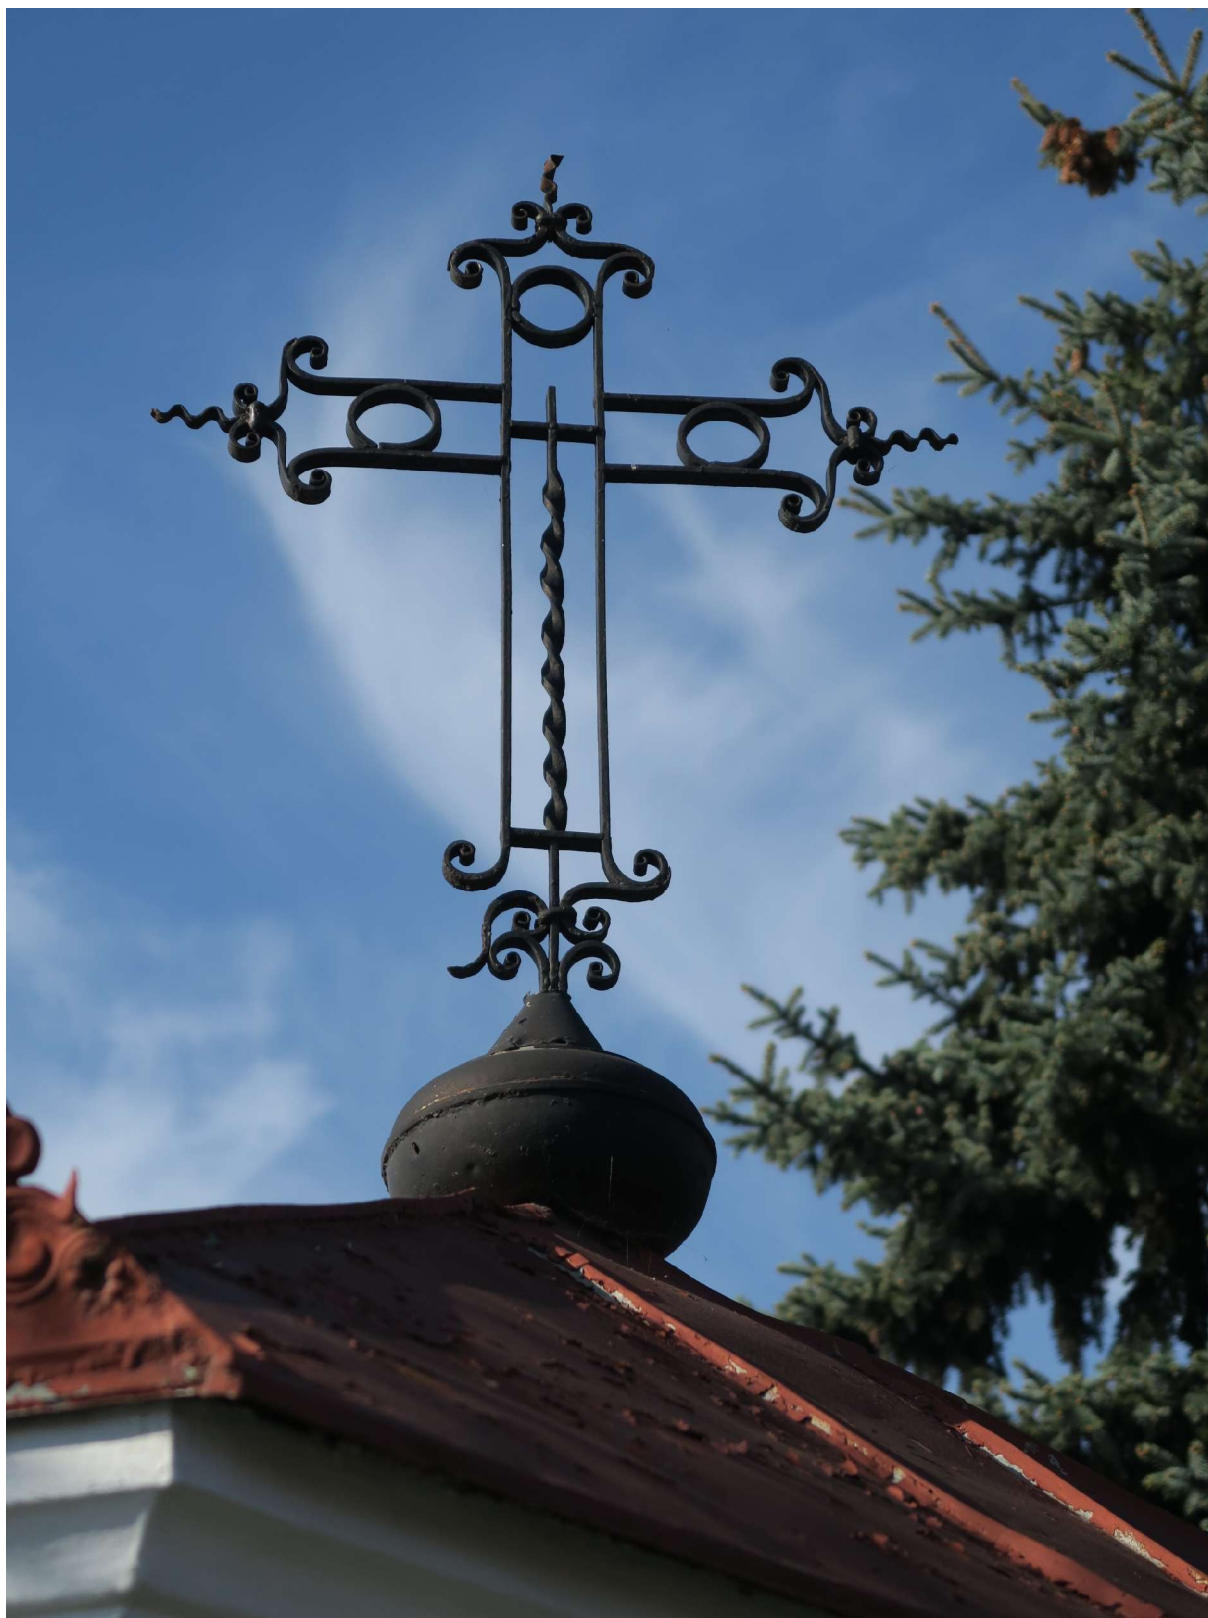
Foto 07 – pohled na kovaný kříž s makovicí (kříž i makovice jsou nahnuté na severozápad)  
Nedestruktivním zásahem nelze odhalit příčinu této poruchy. Prvek bude šetrně demontován a převezen na dílnu k repasi. Po rozebrání plechové krytiny bude analyzován stav dřevěné konstrukce a případné hrotnice či trnu, na který byl kříž osazen. V rámci opravy bude zajištěno zastabilizování kotevního prvku kříže s makovicí ve vertikální rovině.
