## A. průvodní list

### Kobylnice, obnova poklony

| <b>Stupeň:</b> | DSP/DPS |

## B. souhrnná technická zpráva

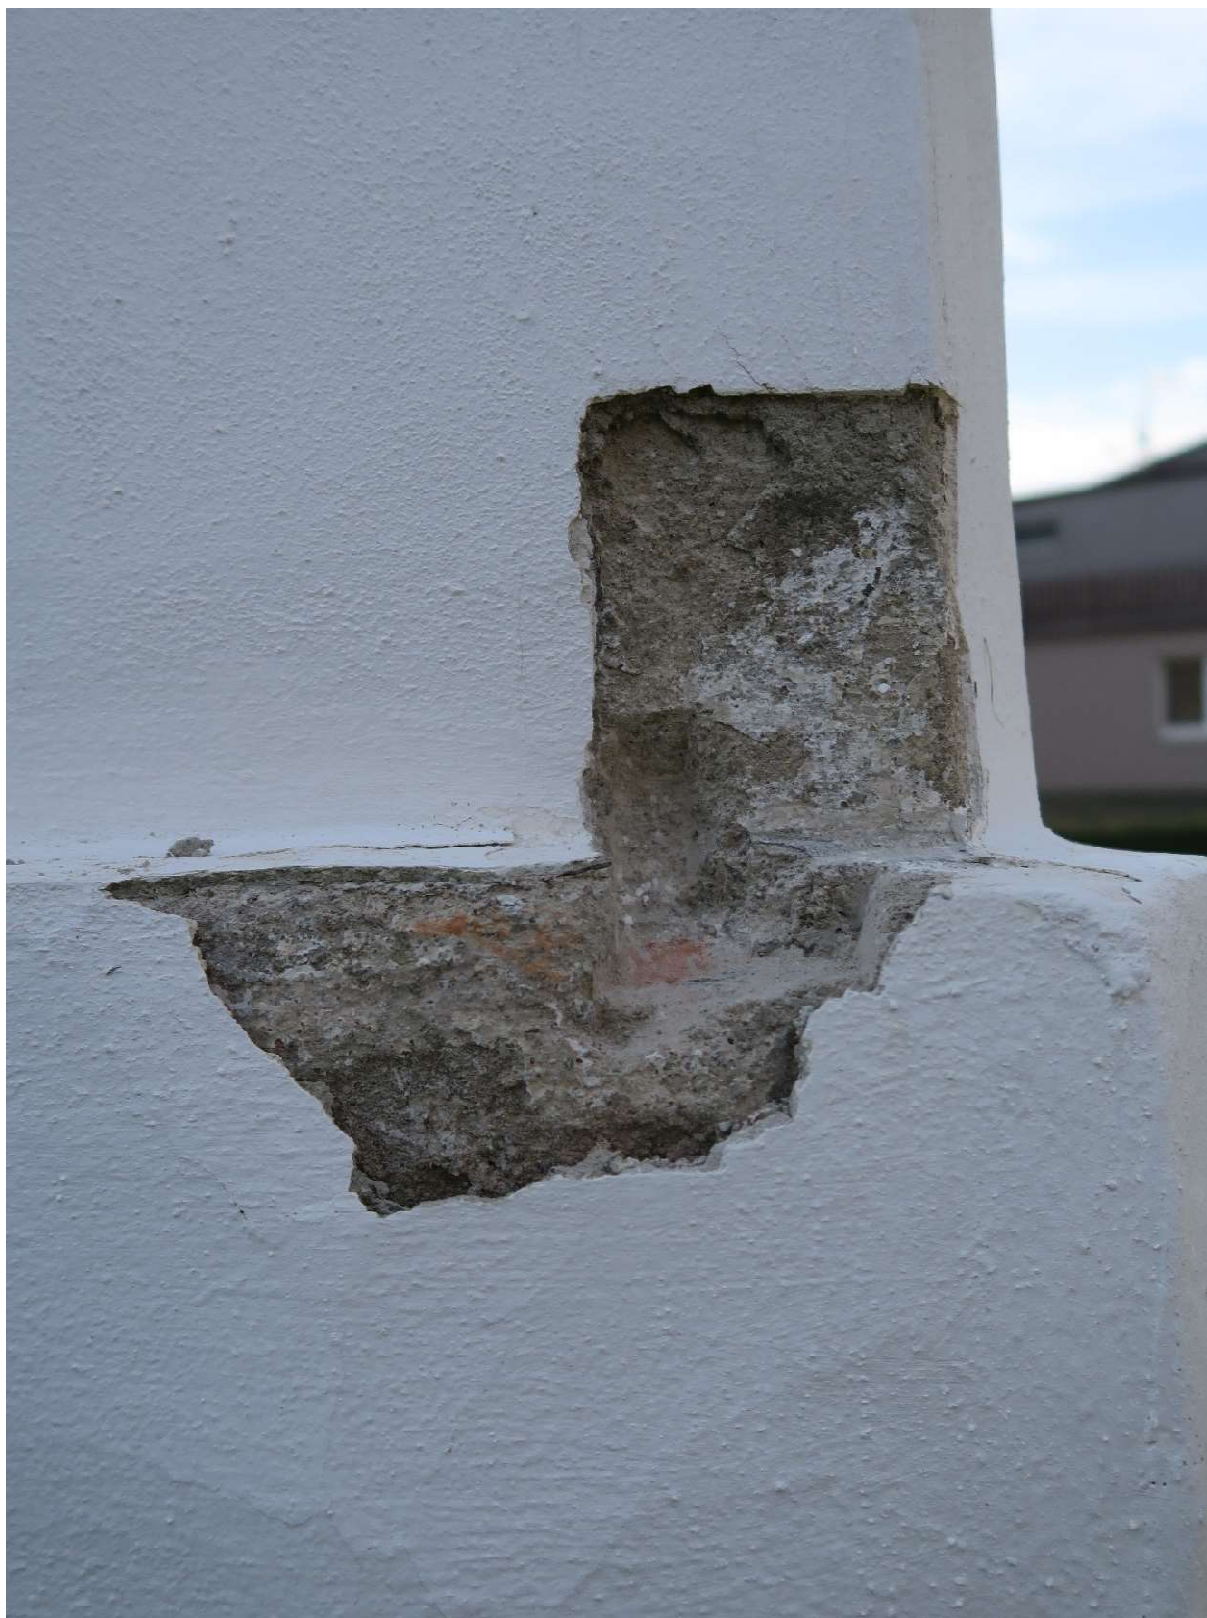
Foto 08 – sonda S01 v horní partii soklové části na severovýchodě. V sondě patrné cementové omítky

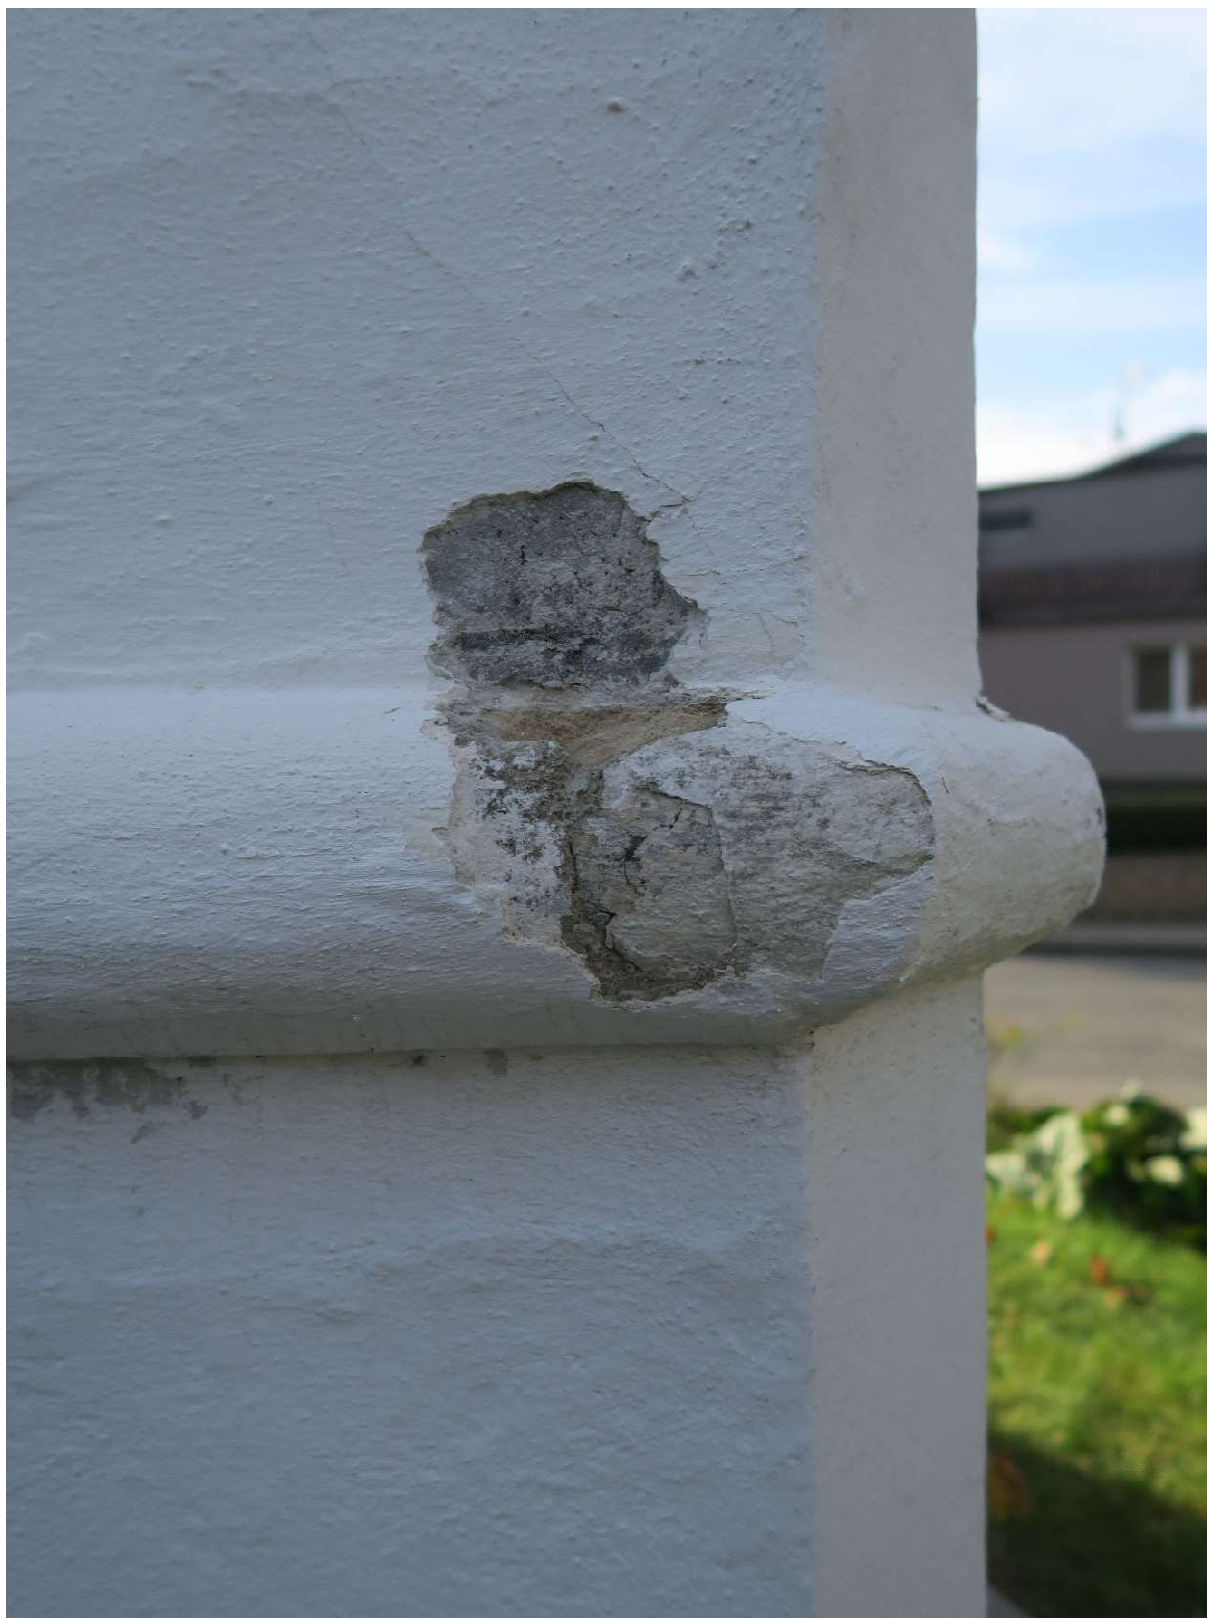
Foto 09 – sonda S02 přes obloun v soklové části na severovýchodě.

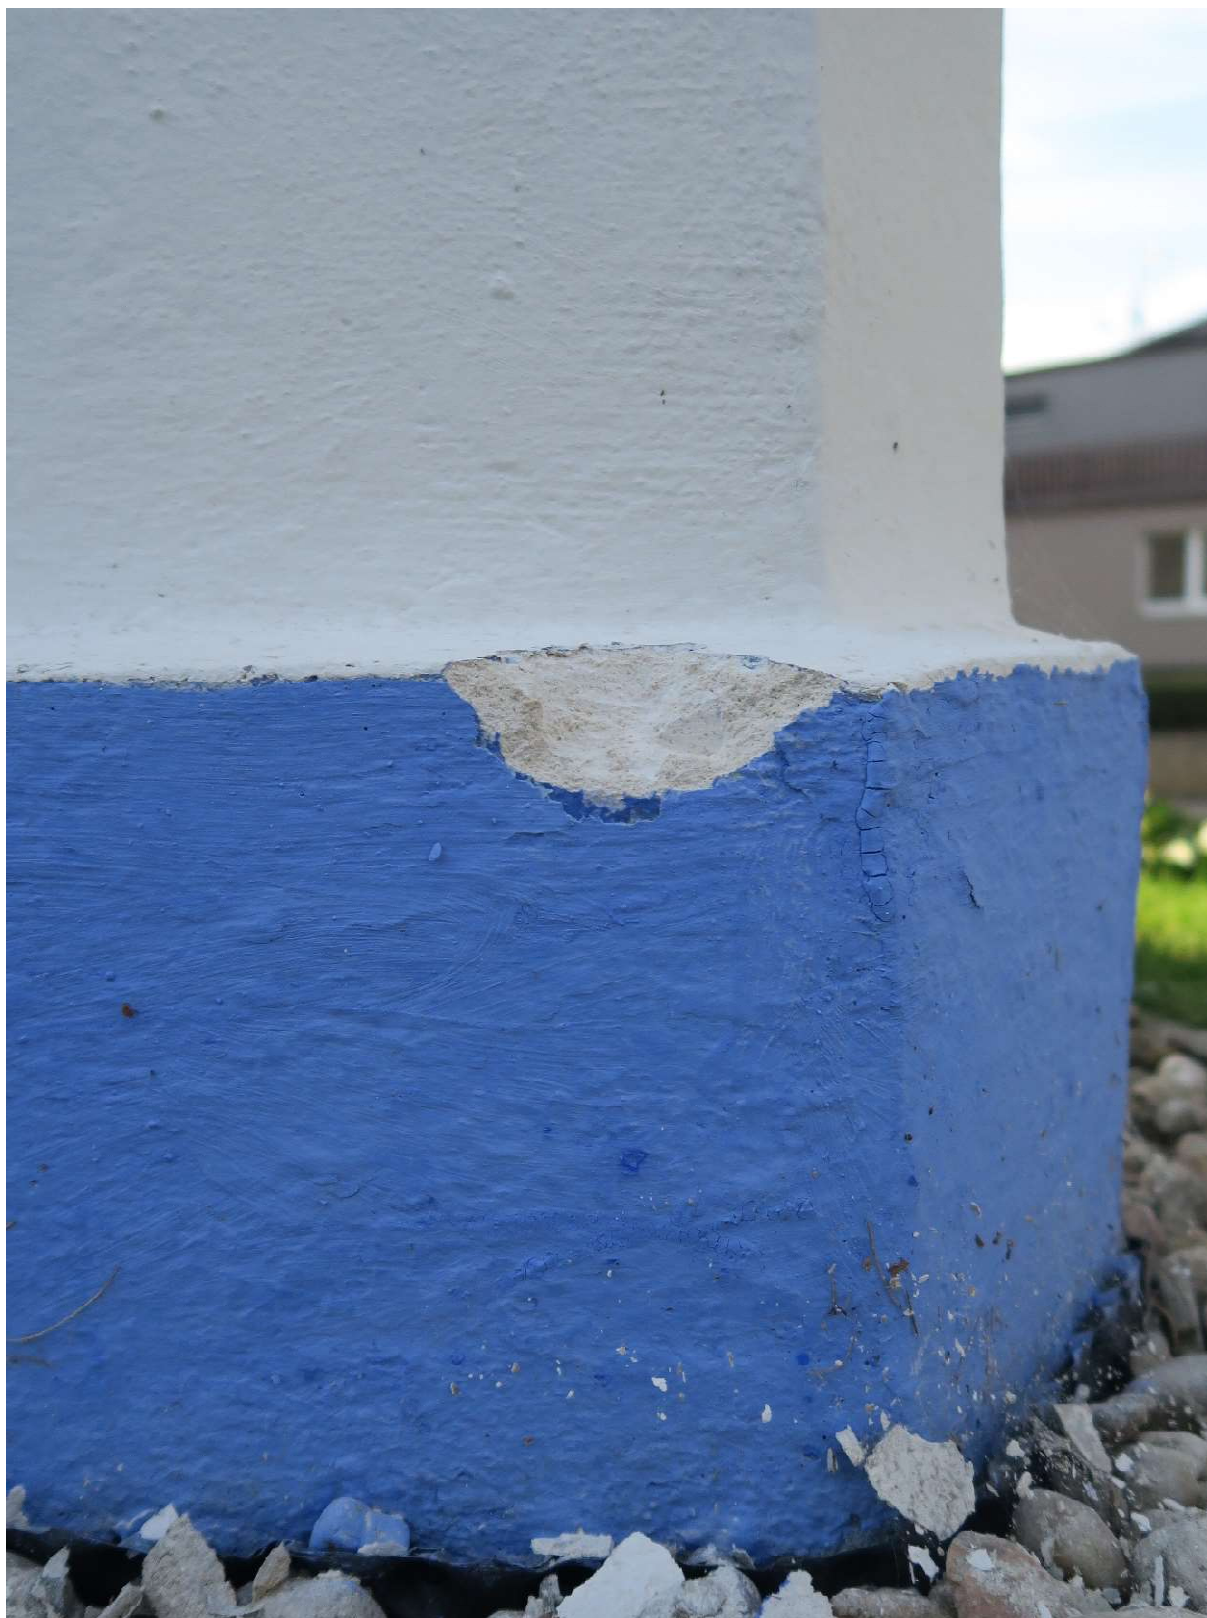
Foto 10 – sonda S03 v rozšířené části soklu těsně nad terénem

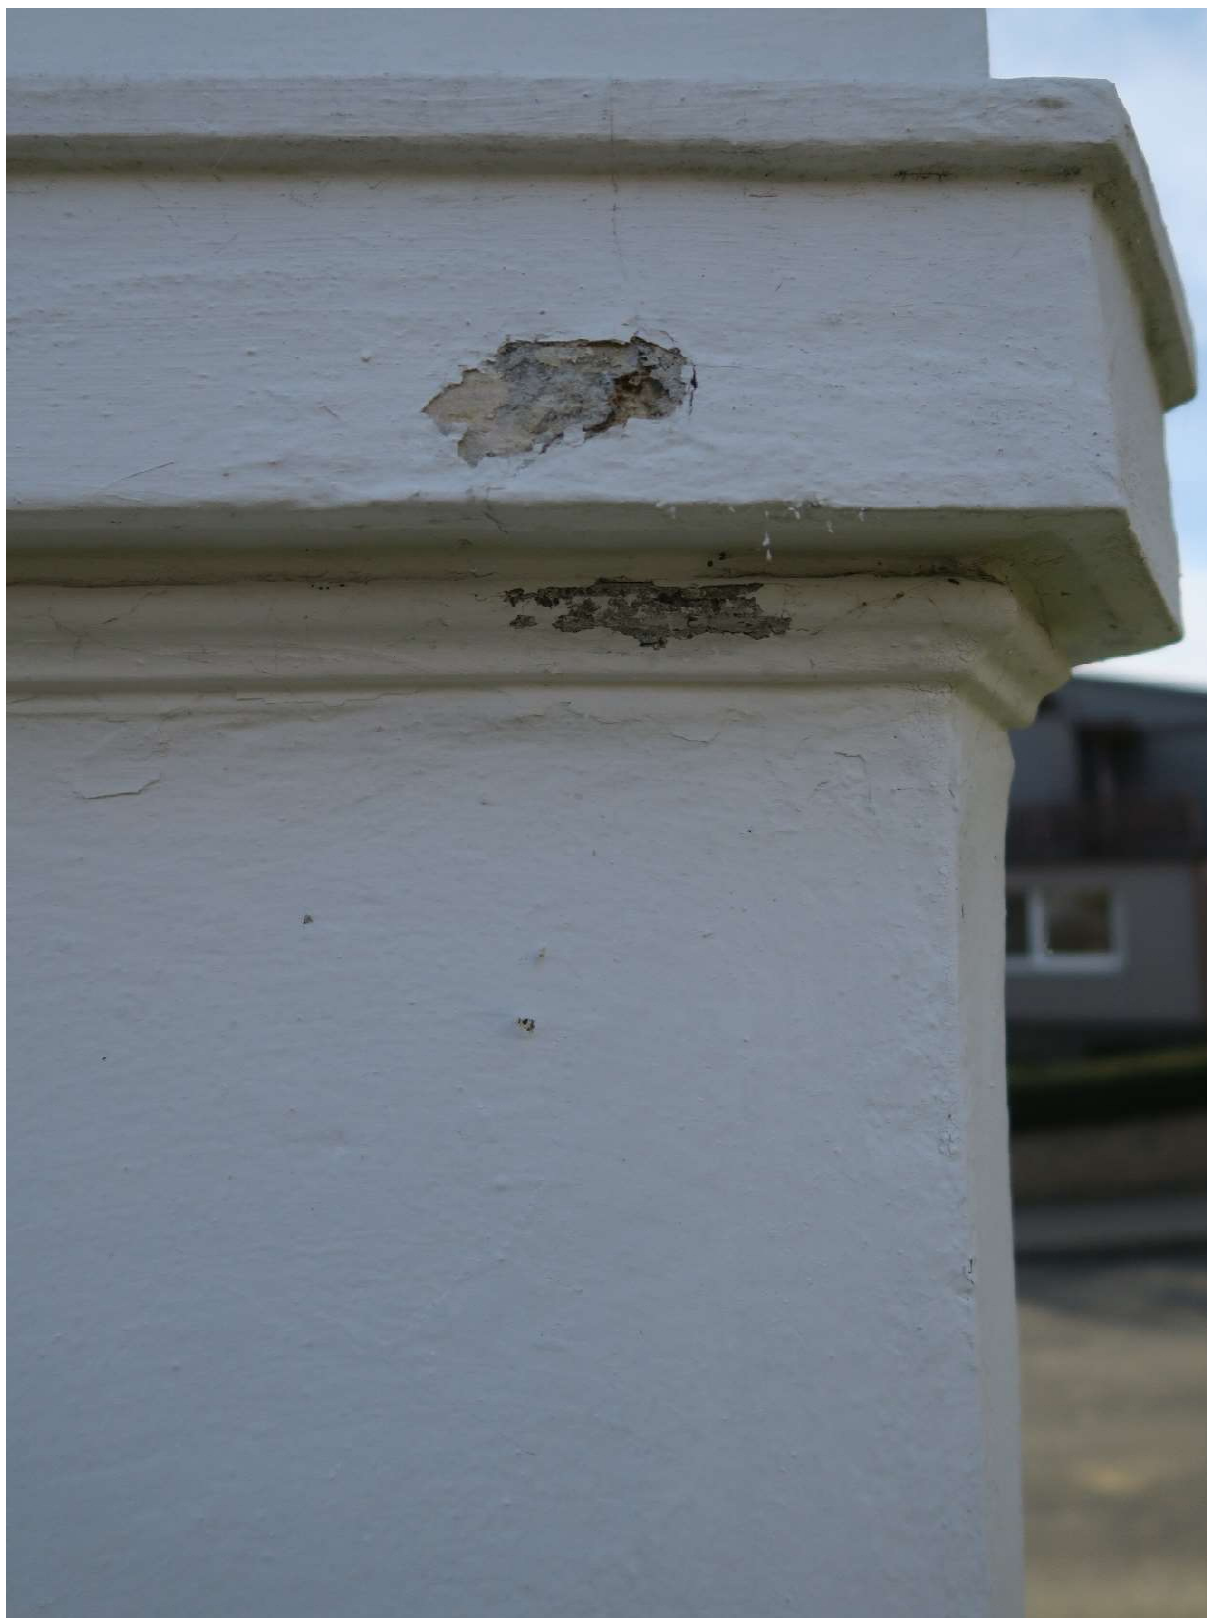
Foto 11 – sonda S04 (stratigrafie) na střední římse na severovýchodní straně objektu)

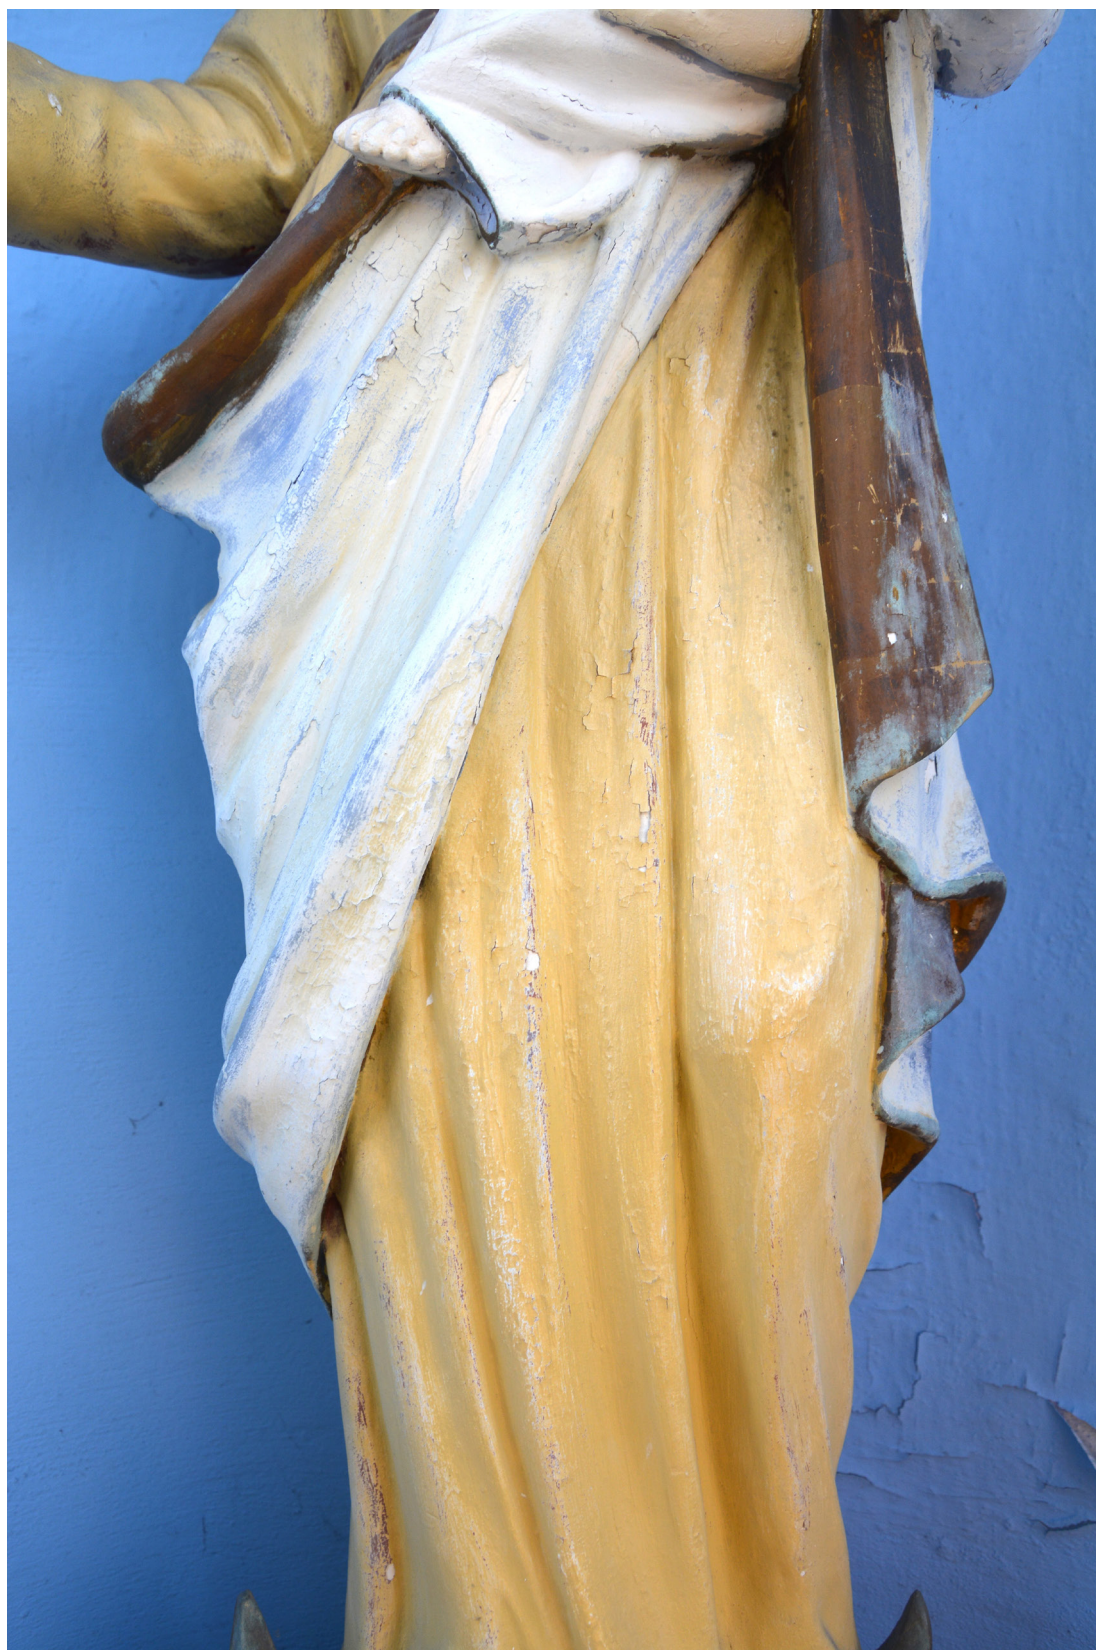
Detail defektů odhalujících starší vrstvu polychromie

Na základě vstupní dokumentace je zřejmá degradace pojiva v barevných vrstvách polychromie způsobující společně s vlhkostními vlivy ztrátu koheze a adheze k podkladu. V celé ploše polychromie dochází k odlupování jejích částí mezi jednotlivými vrstvami, na několika místech došlo nejen k odhalení podkladu, ale i konstrukčního materiálu a samotné dřevořezby. Defekty v exponované vrstvě polychromie odhalují starší celoplošnou vrstvu polychromie. Zřejmá je degradace k důsledku oxidace zlatených a stříbřených prvků polychromie (vnitřní strana šatů Panny Marie, korunky, atd.). Nebyla nelazena evidence napadení dřevokazným hmyzem či plísní. Nejspodnější část žlutého soklu s hnědou květinou je pravděpodobně druhotný doplněk (bude specifikováno na základě technologického průzkumu).

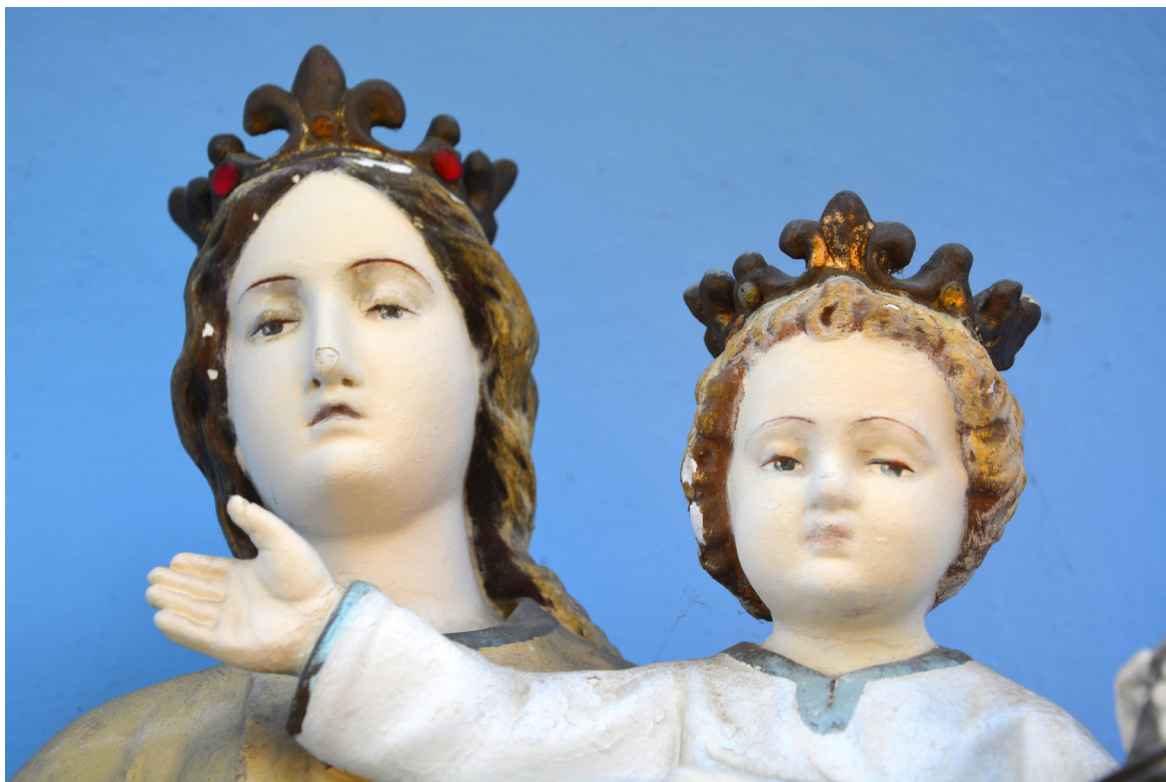
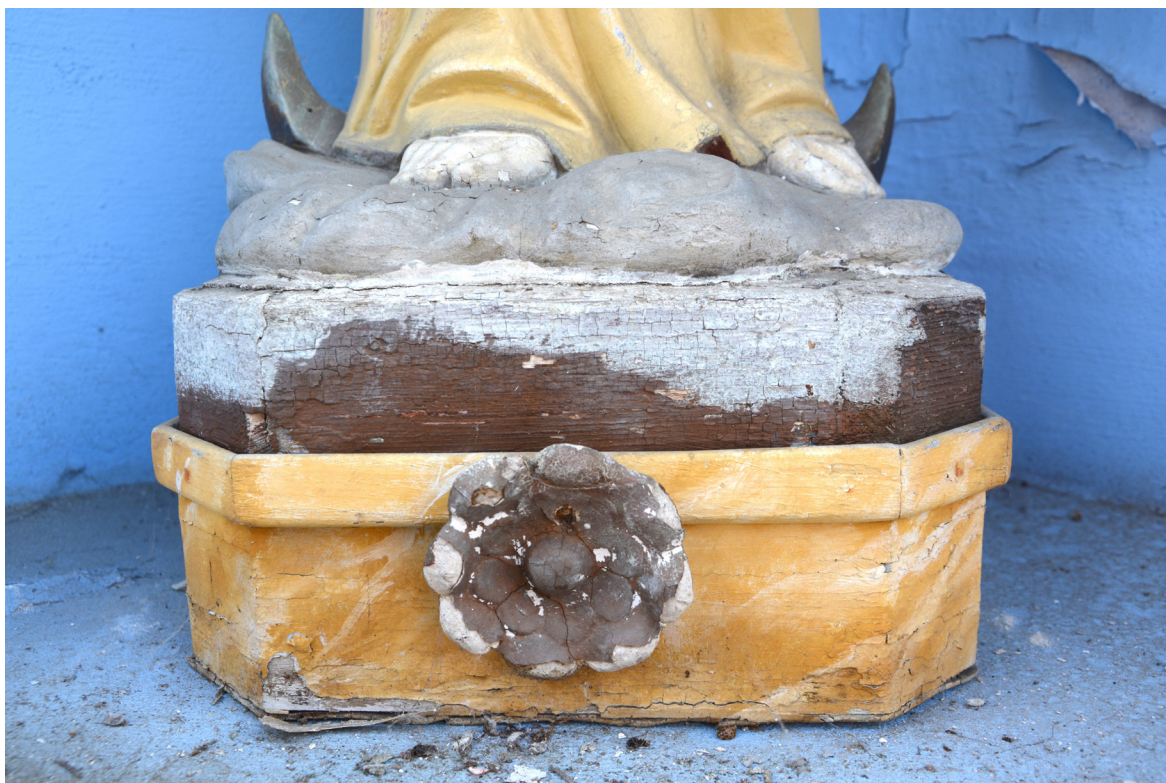
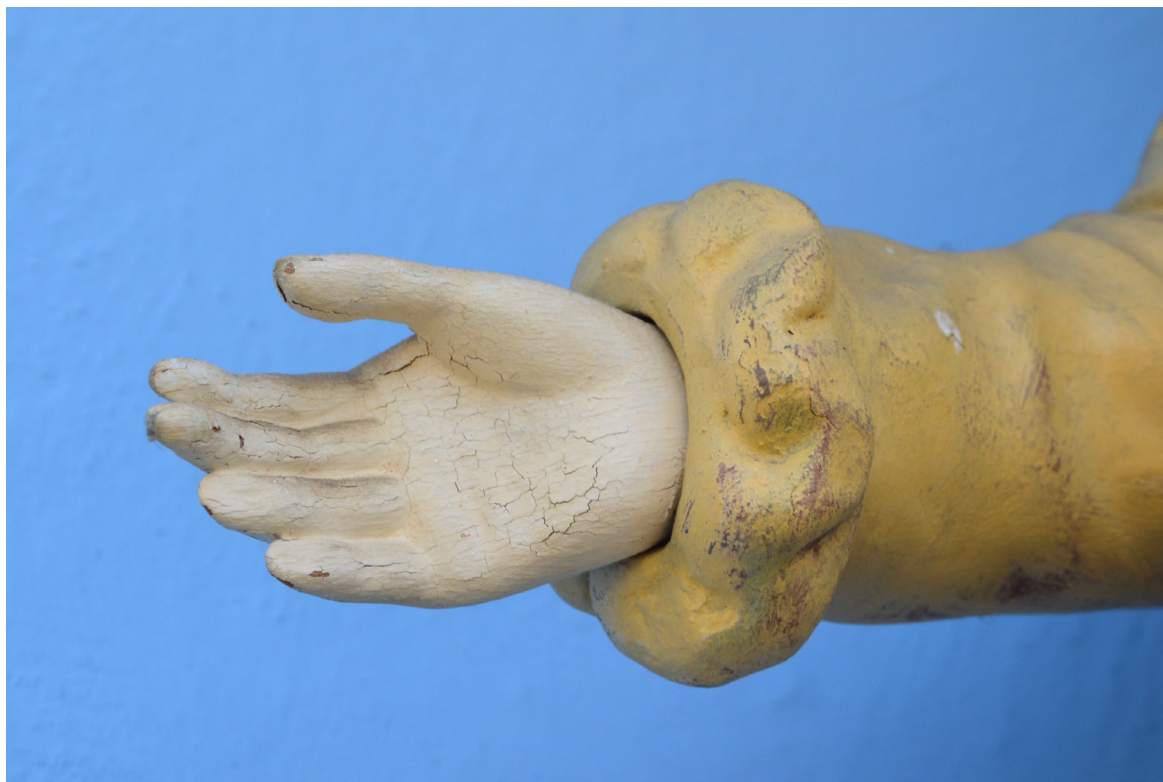
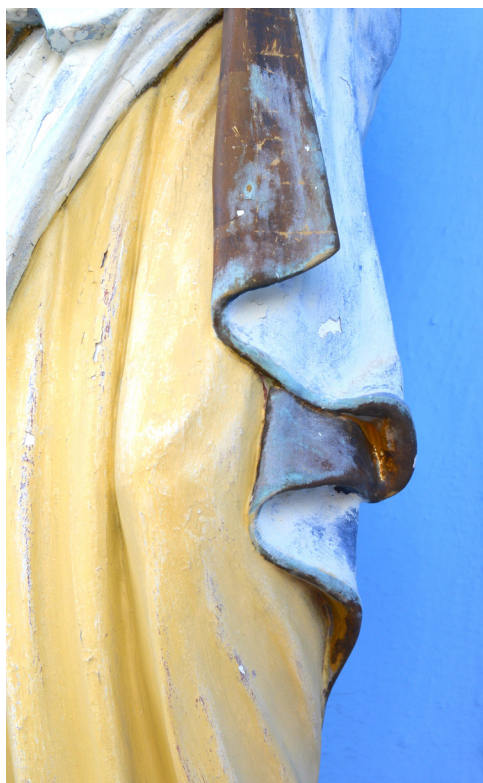
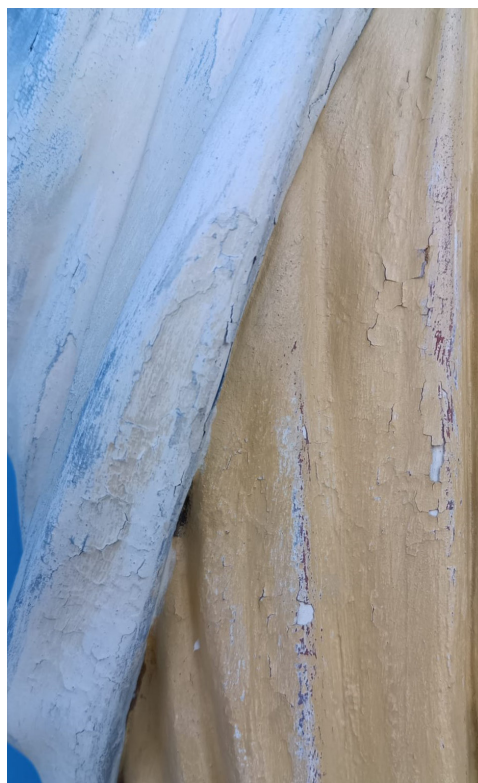
Detaily defektů odhalujících starší vrstvu polychromie, detail degradovaných zlacených prvků

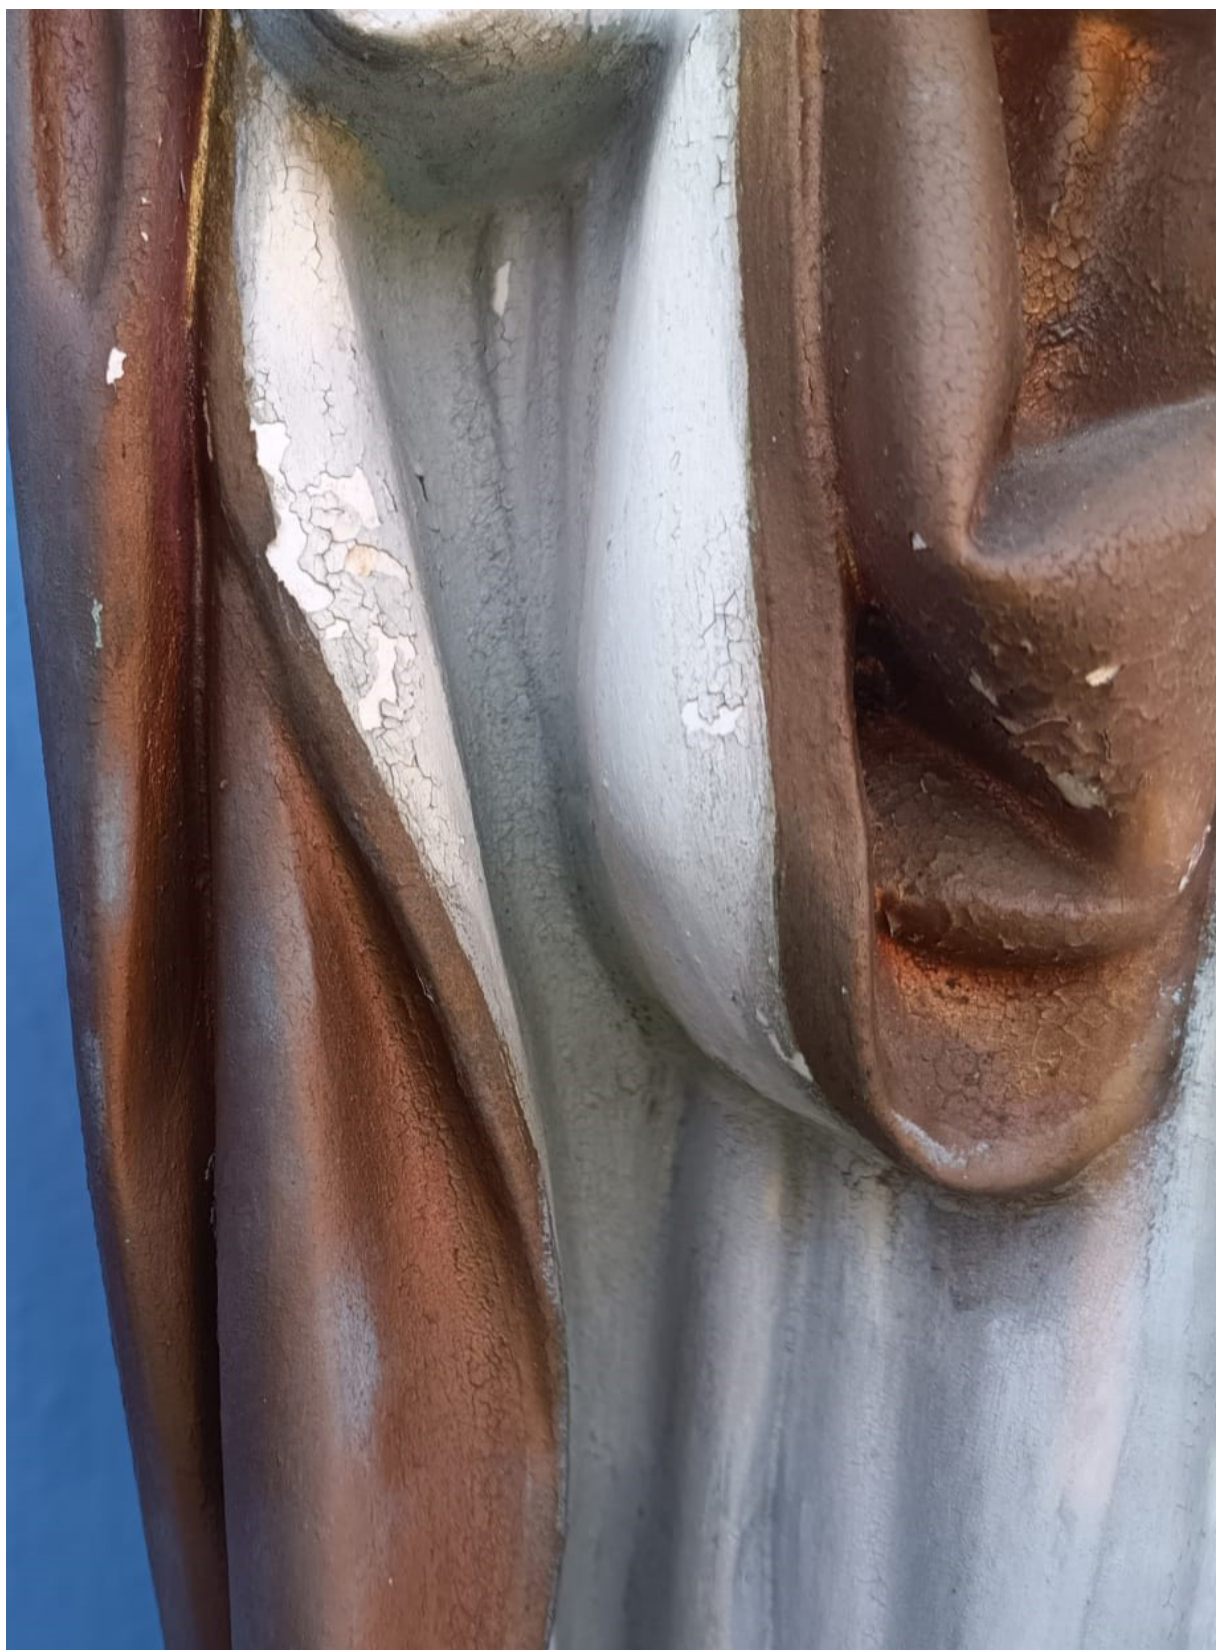
Detail defektů v polychromii odhalujících podkladovou vrstvu i samotné dřevo plastiky

Na základě vstupní dokumentace je zřejmá degradace pojiva v barevných vrstvách polychromie způsobující společně s vlhkostními vlivy ztrátu koheze a adheze k podkladu. V celé ploše polychromie dochází k odlupování jejích částí mezi jednotlivými vrstvami, na několika místech došlo nejen k odhalení podkladu, ale i konstrukčního materiálu a samotné dřevořezby a sákových odlitků. Defekty v exponované vrstvě polychromie odhalují starší celoplošnou vrstvu polychromie. Zřejmá je degradace k důsledku oxidace zlacených a stříbřených prvků polychromie (lem šatu, atd.). Nebyla nelazena evidence napadení dřevokazným hmyzem či plísní. V nápoji Ježíškovi levé ruky k tělu se nachází vysychavá praklina procházející všemi vrstvami polychromie i dřevořezbou.

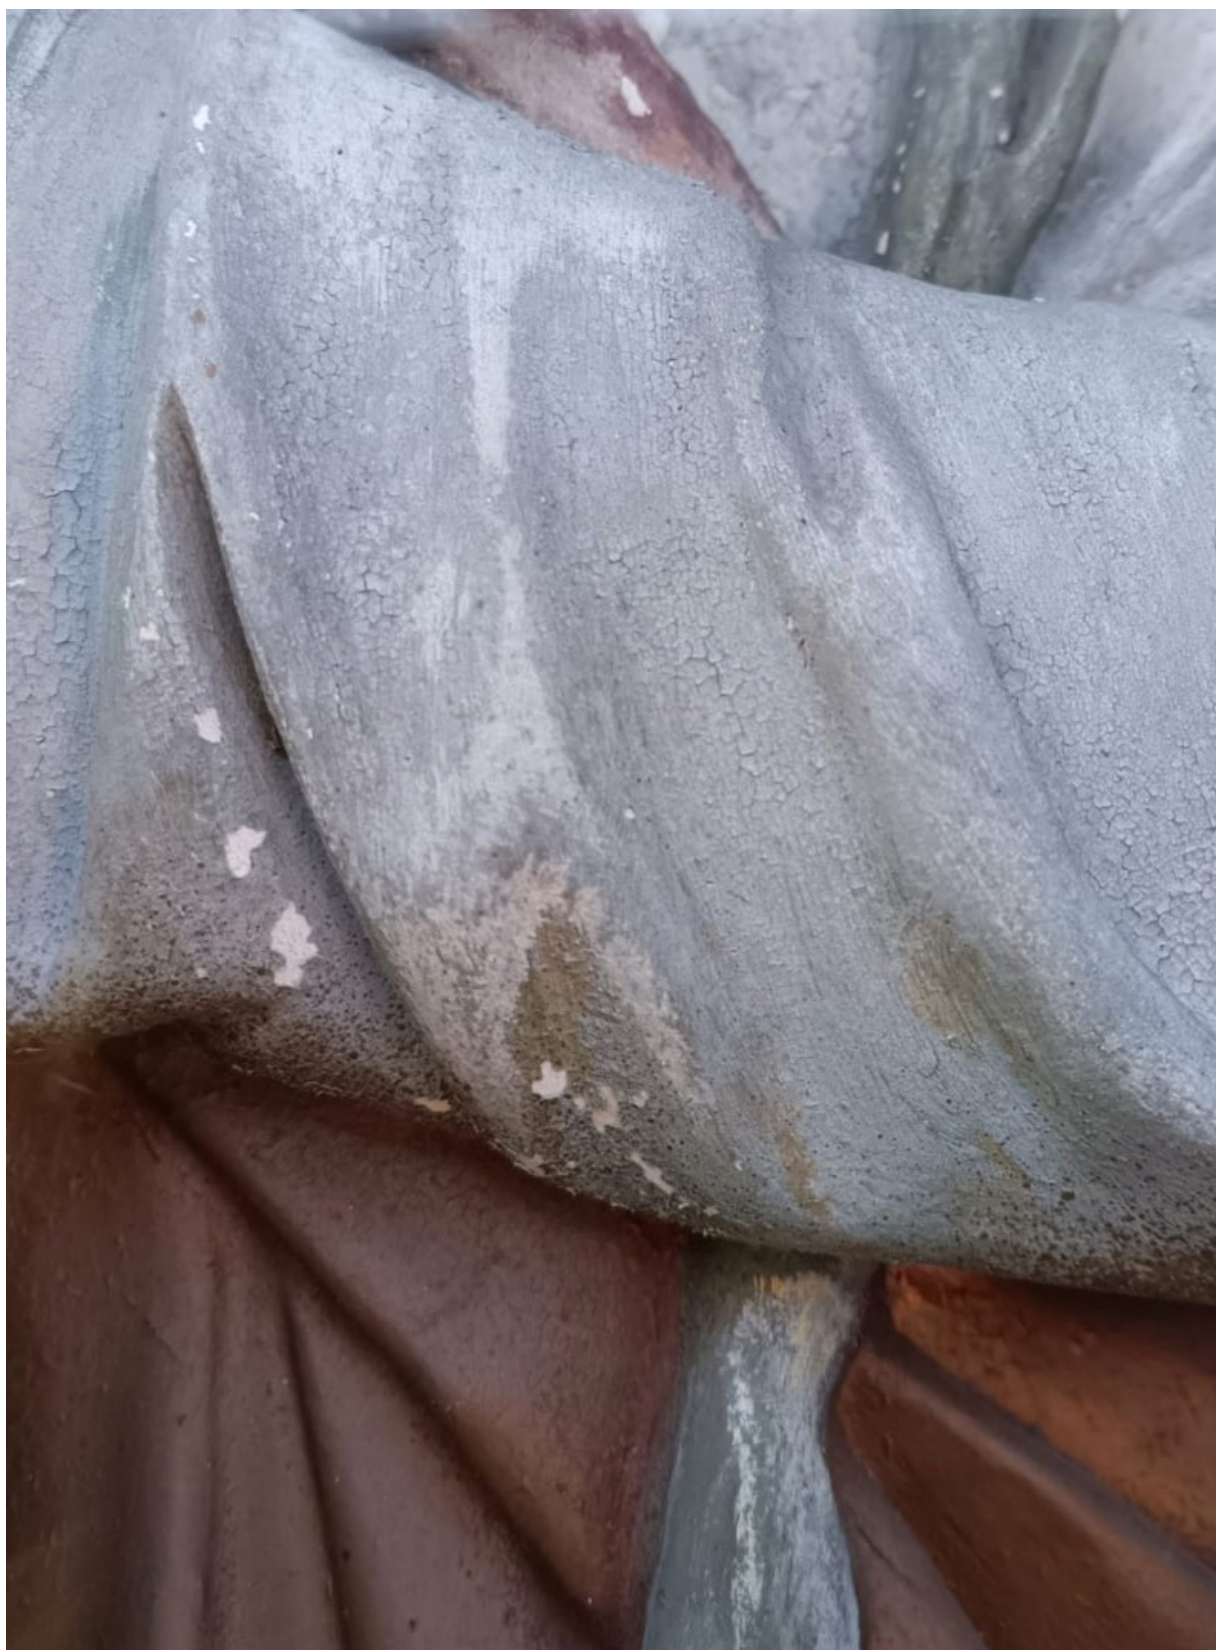
Detail defektů odhalujících starší vrstvu polychromie

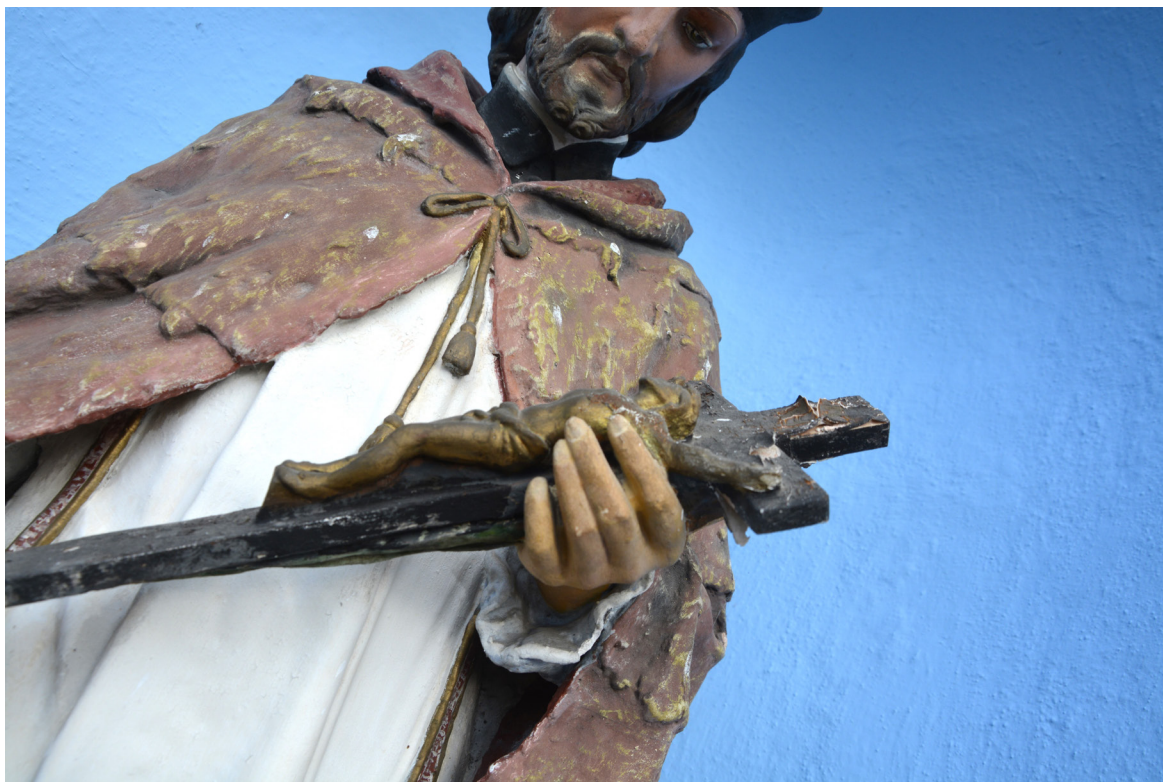
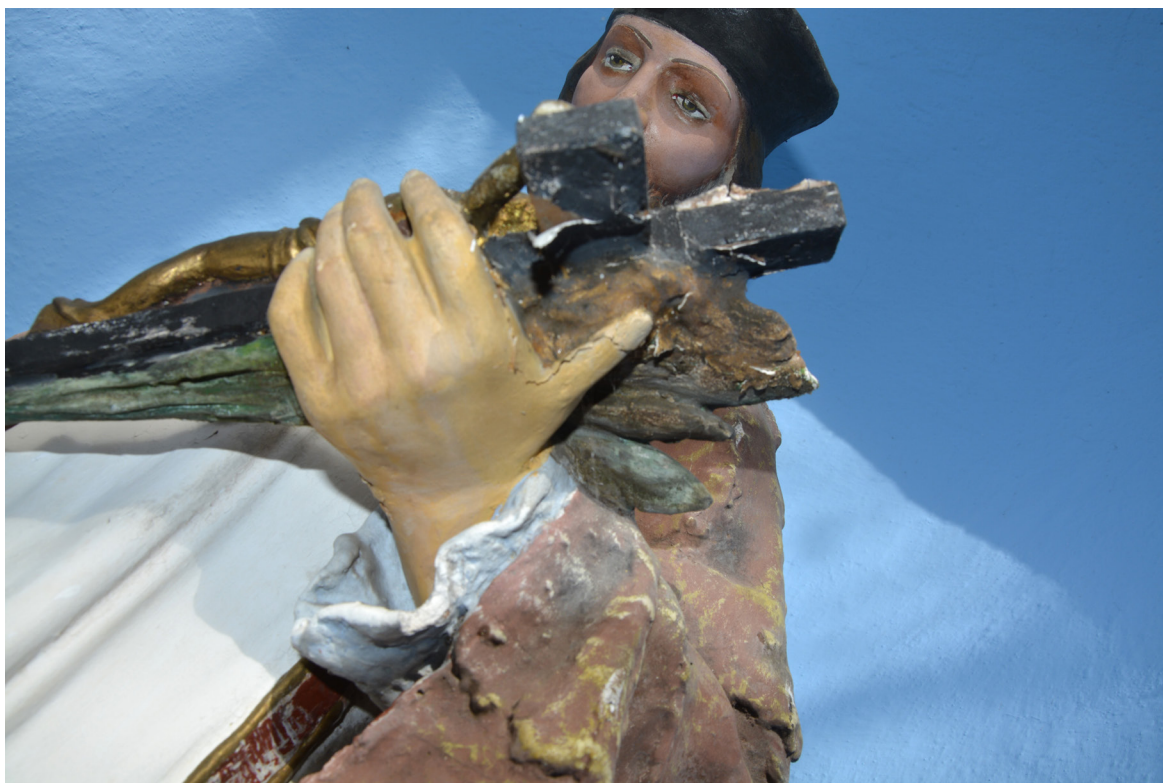
Detaily defektů v polychromii

Na základě vstupní dokumentace je zřejmá degradace pojiva v barevných vrstvách polychromie způsobující společně s vlhkostními vlivy ztrátu koheze a adheze k podkladu. V celé ploše polychromie dochází k odlupování jejích částí mezi jednotlivými vrstvami, na několika místech došlo nejen k odhalení podkladu, ale i konstrukčního materiálu a samotné dřevořezby a sádrových odlitků (patrné především na vrchní části kříže v rukou Nepomuckého, spodní části soklu, atp.). Defekty v exponované vrstvě polychromie odhalují starší celoplošnou vrstvu polychromie. Nebyla nelazena evidence napadení dřevokazným hmyzem či plísní. Spodní část soklu je pravděpodobně druhotný doplněk, jedná se o sádrový odlitek.

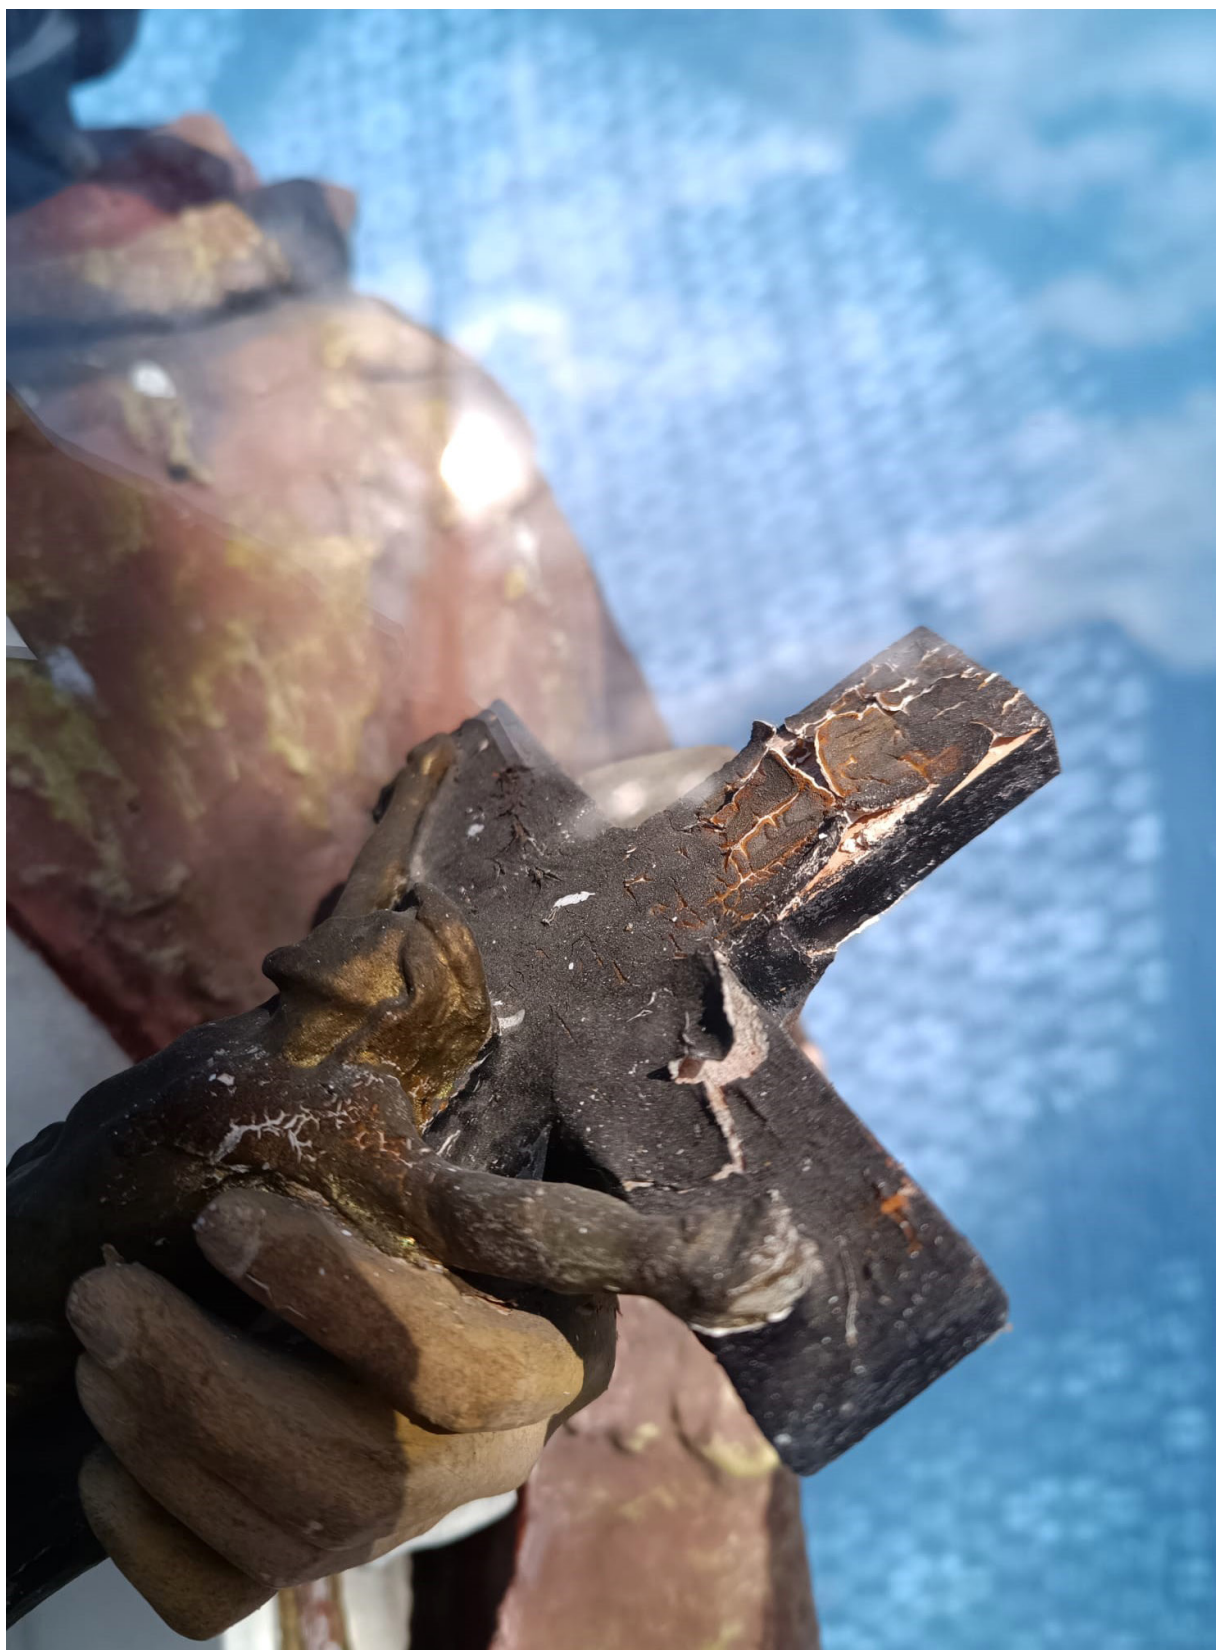
Rozsah uvolnění vrstev polychromie včetně podkladové vrstvy a odhalení dřeva plastiky
